GRADO DE VULNERABILIDAD SÍSMICA DE COLEGIOS Y UNIVERSIDADES EN SANGOLQUÍ, LATACUNGA, AMBATO Y RIOBAMBA, UBICADAS ENCIMA DE LA MEGA-FALLA GUAYAQUIL - CARACAS, ECUADOR.

ISBN DIGITAL: 978-9942-929-29-7

Junio 2025

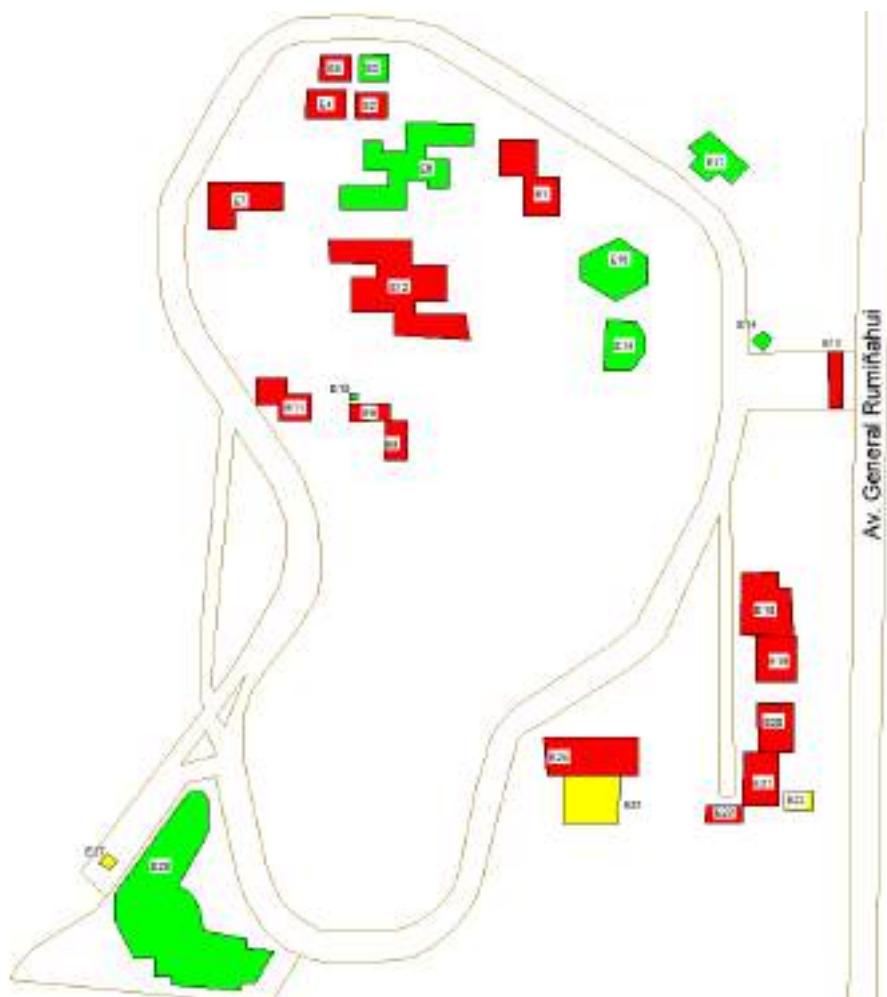
Figura 22. Esquema de Vulnerabilidad de la Universidad de las Fuerzas Armadas ESPE. La figura muestra el esquema de vulnerabilidad medio y bajo de la Universidad de las Fuerzas Armadas ESPE

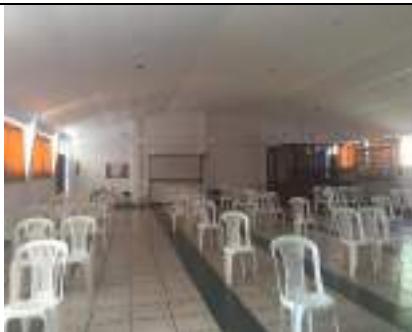
E3(1)	<p>(4) Aulas Inicial1 e Inicial 2</p> <p>Estructura construida en el 2016, con columnas y vigas de acero y losa deck, el auditorio se encuentra adyacente a esta estructura sin contemplar juntas y distancias mínimas, pudiendo causar problemas de golpeteo se encuentra sobre un suelo tipo D, presenta irregularidad en planta debido a una esquina reentrante. Las condiciones de la edificación son buenas, debido a que presenta patologías en las paredes pequeñas humedades y en losa pequeñas grietas.</p>

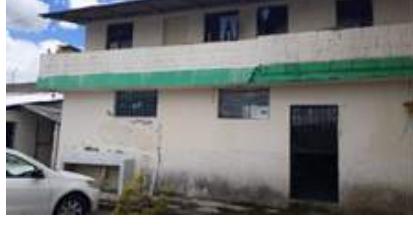
E9 (2)	<p>(1) Vivienda</p> <p>(2) Baños de maestros, bodega</p> <p>Daño de más de 20 años, pertenece a la clase C3 de FEMA, no posee edificaciones adyacentes, se observa ampliación vertical con un diferente sistema constructivo, diferentes plantas y parapetos sin confinamiento y patologías estructurales</p>

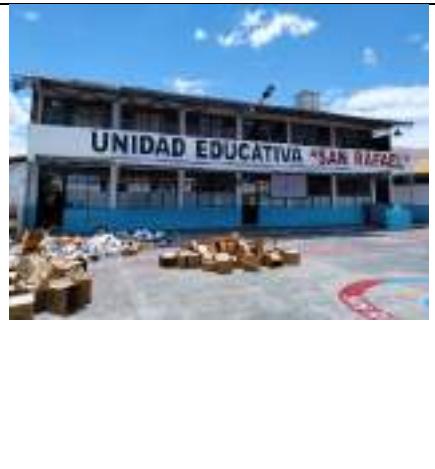
E7 (1)	<p>(1) Oficinas</p> <p>El edificio tiene más de 20 años, mampostería de ladrillo sin refuerzo de varillas de acero por lo que es categoría URM.</p> <p>Tiene una construcción adyacente.</p> <p>Muestra deflexión en losa y grietas.</p>

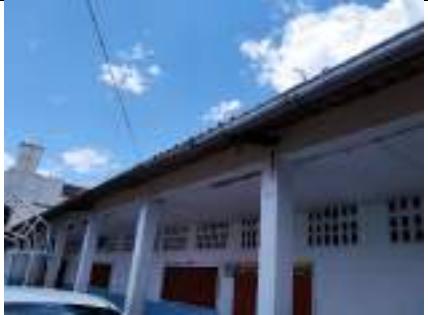
E8 (2)	<p>(1) Oficina</p> <p>(2) Bodega</p> <p>El edificio tiene más de 15 años, es de hormigón armado, el enlucido mal anclado y se desprende fácilmente siendo de categoría C3 de FEMA</p> <p>Tiene dos pisos y construcción adyacente.</p>

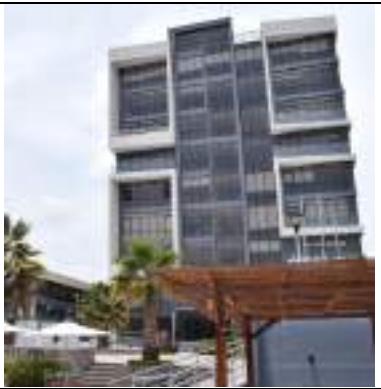
E2 (3)	(1): Aulas Estructura de hormigón armado (C3) de aproximadamente 25 años de construcción, presenta irregularidad en planta, pero ninguna ampliación, en cuanto a las patologías la estructura no presenta afectaciones tipo I en vigas, columnas y losa, así como patologías tipo II en paredes; grietas, fisuras y humedad. La edificación presenta deficiente tipo de aplicación de normativa para accesibilidad inclusiva y para salidas de emergencia. En general la estructura tiene un estado de conservación bueno.

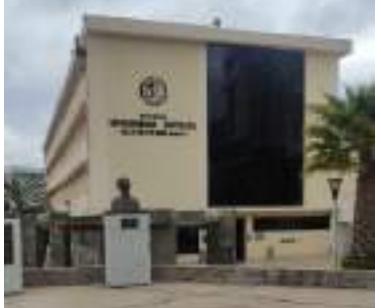
E3 (1)	(1): Laboratorio Estructura de hormigón armado (C3) de aproximadamente 25 años de construcción, no presenta ningún tipo de irregularidad ni ampliación, en cuanto a las patologías la estructura no presenta afectaciones tipo I en vigas, columnas y losa, así como patologías tipo II en paredes; grietas, fisuras y humedad. La edificación no presenta ningún tipo de aplicación de normativa para accesibilidad inclusiva y para salidas de emergencia. En general la estructura tiene un estado de conservación regular.

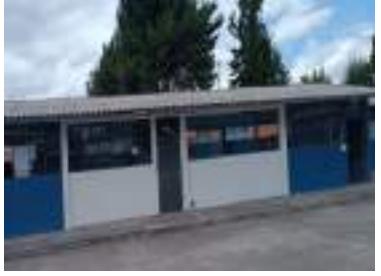
E4 (4)	<p>(1): Aulas</p> <p>Estructura de hormigón armado (C3) de aproximadamente 25 años de construcción, no presenta tipo de irregularidad en planta ni ampliación horizontal, en cuanto a las patologías la estructura no presenta afectaciones tipo I en vigas, columnas y losa, así como patologías tipo II en paredes; grietas, fisuras y humedad. La edificación presenta todo tipo de aplicación de normativa para accesibilidad inclusiva y para salidas de emergencia. En general la estructura tiene un estado de conservación muy bueno.</p>

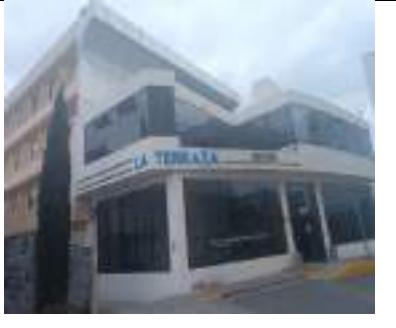
E5 (3)	<p>(1): Oficinas</p> <p>Estructura de hormigón armado (C3) de aproximadamente 25 años de construcción, presenta irregularidad en planta, pero ninguna ampliación, en cuanto a las patologías la estructura no presenta afectaciones tipo I en vigas, columnas y losa, así como patologías tipo II en paredes; grietas, fisuras y humedad. La edificación presenta todo tipo de aplicación de normativa para accesibilidad inclusiva y para salidas de emergencia. En general la estructura tiene un estado de conservación muy bueno.</p>

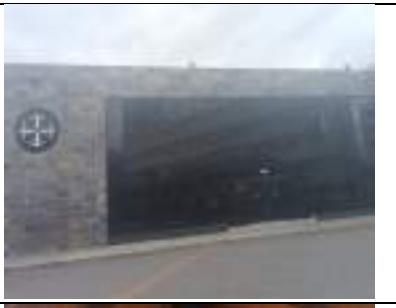
E6 (1)	<p>(1): Aulas</p> <p>Estructura de madera clara (W1) de aproximadamente 25 años de construcción, presenta irregularidad en planta, pero ninguna ampliación, en cuanto a las patologías la estructura no presenta afectaciones tipo I en vigas, columnas y losa, así como patologías tipo II en paredes; grietas, fisuras y humedad. La edificación presenta todo tipo de aplicación de normativa para accesibilidad inclusiva y para salidas de emergencia. En general la estructura tiene un estado de conservación muy bueno.</p>

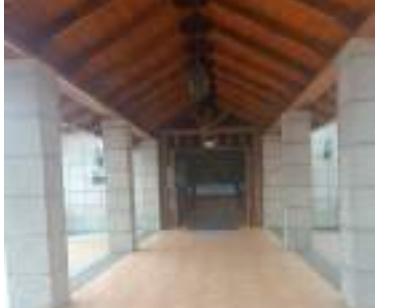
E7 (1)	<p>(1): Cafetería</p> <p>Estructura de hormigón armado (C3) de aproximadamente 25 años de construcción, no presenta irregularidad en planta, y ninguna ampliación, en cuanto a las patologías la estructura no presenta afectaciones tipo I en vigas, columnas y losa, así como patologías tipo II en paredes; grietas, fisuras y humedad. La edificación presenta todo tipo de aplicación de normativa para accesibilidad inclusiva y para salidas de emergencia. En general la estructura tiene un estado de conservación muy bueno.</p>

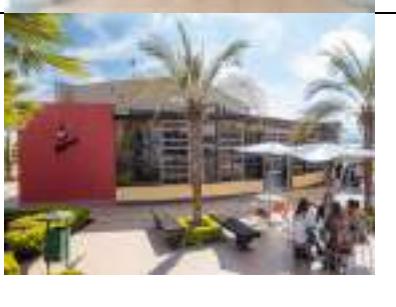
E8 (3)	<p>(1): Enfermería</p> <p>Estructura de hormigón armado (C3) de aproximadamente 25 años de construcción, no presenta irregularidad en planta, y ninguna ampliación, en cuanto a las patologías la estructura no presenta afectaciones tipo I en vigas, columnas y losa, así como patologías tipo II en paredes; grietas, fisuras y humedad. La edificación presenta todo tipo de aplicación de normativa para accesibilidad inclusiva y para salidas de emergencia. En general la estructura tiene un estado de conservación muy bueno.</p>

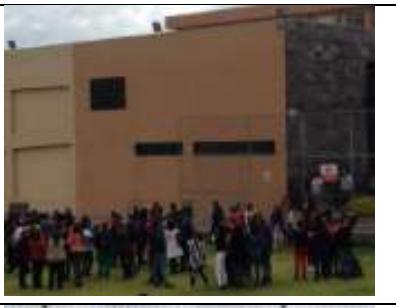
E9 (1)	<p>(1): Coliseo</p> <p>Edificio con estructura de acero sin refuerzo</p> <p>muros de relleno de mampostería (S5) de aproximadamente 23 años de construcción, no presenta ningún tipo de irregularidad planta-elevación, en cuanto a las patologías la estructura no presenta afectaciones tipo I en vigas, columnas y losa. La edificación presenta la aplicación de normativa para accesibilidad inclusiva para salidas de emergencia. En general la estructura tiene un estado de conservación muy bueno.</p>

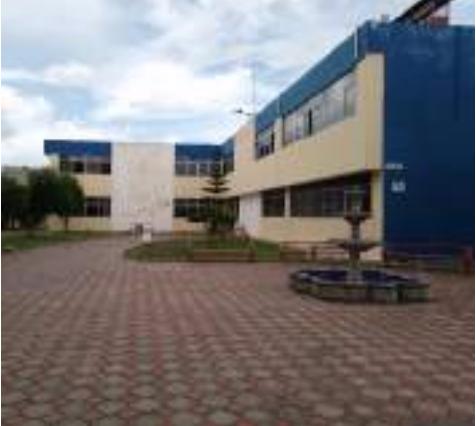
E3 (2)	<p>(1,2): Bloque “C” Aulas, Laboratorios, Baterías Sanitarias, Espacios de trabajo individual.</p> <p>Construcción aproximada: 26 años. Estructura de hormigón armado (C3). Presenta esquinas reentrantas. Estado de la edificación y cubierta bueno. Accesibilidad Inclusiva deficiente.</p>

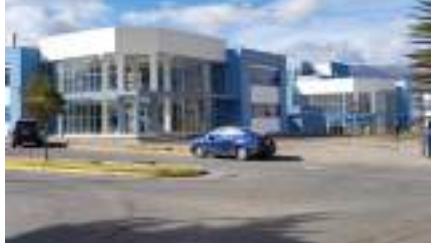
E4 (3)	<p>(1,2,3): Bloque “D” Aulas, Baterías Sanitarias.</p> <p>Construcción aproximada: 26 años. Estructura de hormigón armado (C3). Estado de la edificación y cubierta bueno. Accesibilidad Inclusiva implementada.</p>

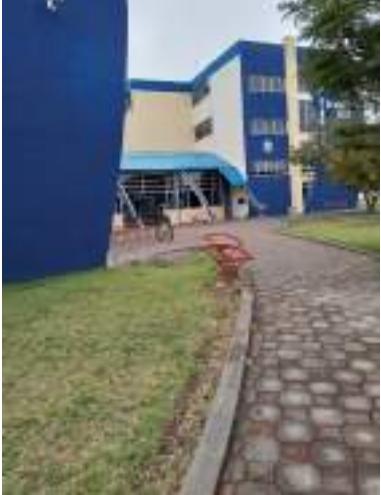
E8 (4)	<p>(1,2,3,4): Bloque "H" Aulas, Laboratorios, Baterías Sanitarias espacios de trabajo individual, espacios de trabajo colectivo.</p> <p>Construcción aproximada: 26 años. Estructura de hormigón armado (C3) y acero estructural (S3). Grietas verticales en fachadas y en esquinas de ventanas y puertas, estado de la edificación y cubierta regular. Accesibilidad Inclusiva implementada.</p>

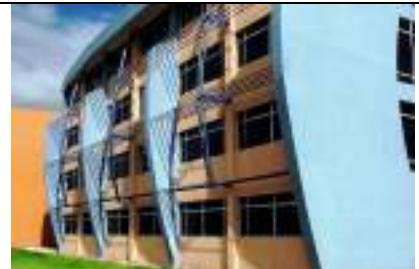
E9 (3)	<p>(1,2,3): Bloque “I” Teatro, Baterías Sanitarias.</p> <p>Construcción aproximada de 15 años. Estructura de hormigón armado (C3) y MX. Grietas inclinadas en fachadas, humedad localizada. Estado de la edificación y cubierta buena. Accesibilidad Inclusiva deficiente.</p>

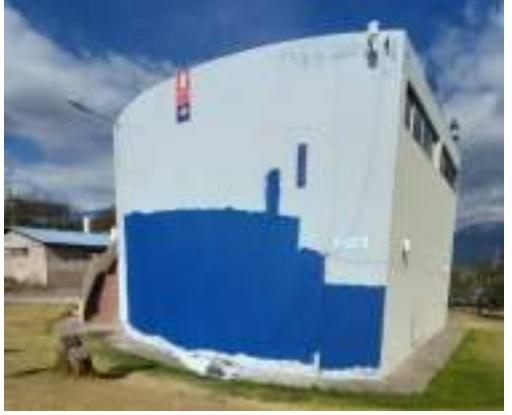
E10 (4)	<p>(1,2,3,4): Bloque “J” Aulas, Baterías Sanitarias</p> <p>Construcción aproximada de 26 años. Estructura de hormigón armado (C3) y acero estructural con arriostramiento (S2). Grietas en esquinas de ventanas y puertas, humedad localizada. Patologías visibles vigas. Estado de la edificación y cubierta buena. Accesibilidad Inclusiva implementada.</p>

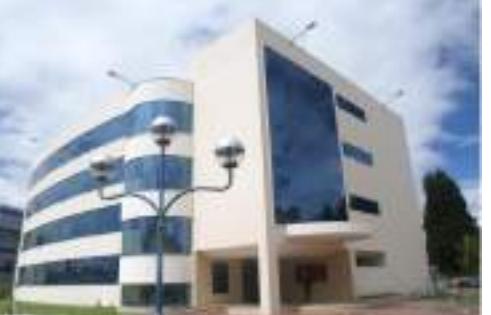
E13 (3)	<p>(1,2,3): Edificio “DTIC” Biblioteca, Laboratorios, Baterías Sanitarias.</p> <p>Construcción aproximada de 10 años. Estructura de hormigón armado (C3). Vigas no alineadas con las columnas o abertura en diafragmas. Grietas en esquinas de ventanas y puertas, humedad localizada Estado de la edificación y cubierta bueno. Accesibilidad Inclusiva implementada.</p>

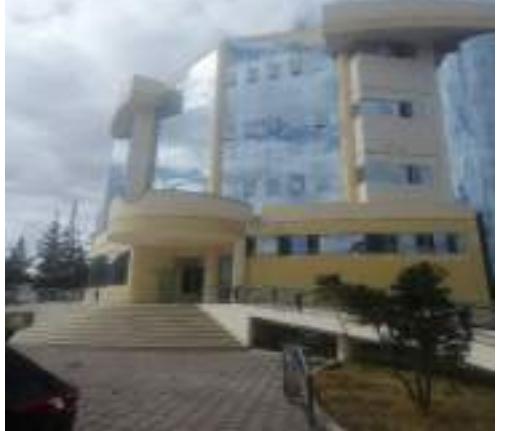
E14 (2)	<p>(1,2): “Auditorio” Asociación de Trabajadores, Asociación de Empleados, Aulas, baterías sanitarias.</p> <p>Construcción aproximada de 10 años. Estructura de hormigón armado (C3). Estado de la edificación y cubierta bueno. Accesibilidad inclusiva implementada.</p>

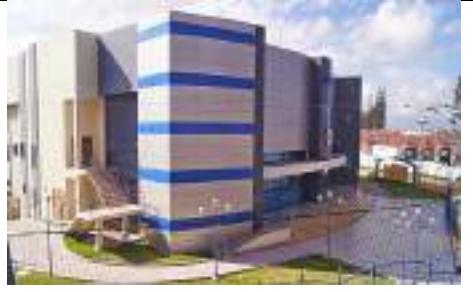
E15 (1)	<p>(1): “Coliseo”, Baterías Sanitarias.</p> <p>Construcción aprox. de 16 años. Estructura de hormigón armado (C3) y (S3). Presenta esquinas reentrantes. Grietas en esquinas de ventanas y puertas, humedad localizada. Estado de la edificación y cubierta buena. Accesibilidad Inclusiva implementada.</p>

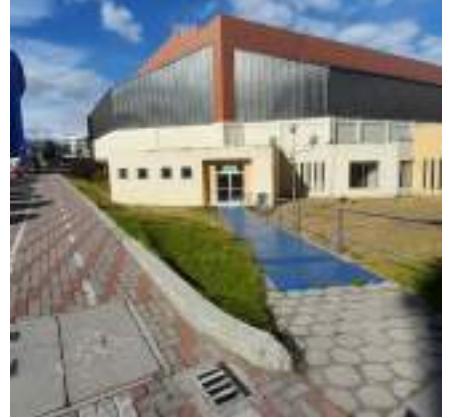
E16 (1)	<p>(1): “Piscinas” Baterías sanitarias.</p> <p>Construcción aproximada de 10 años. Estructura de hormigón armado (C3) y (S3). Estado de la edificación y cubierta bueno. Accesibilidad Inclusiva implementada.</p>

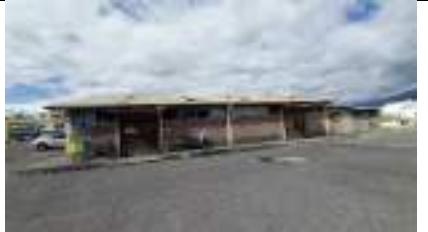
E18(1)	(1) Bodega Construcción aproximada de 10 años. Estructura de hormigón armado y acero estructural. No presenta patologías. Estado de la edificación bueno y cubierta regular. Accesibilidad Inclusiva deficiente.

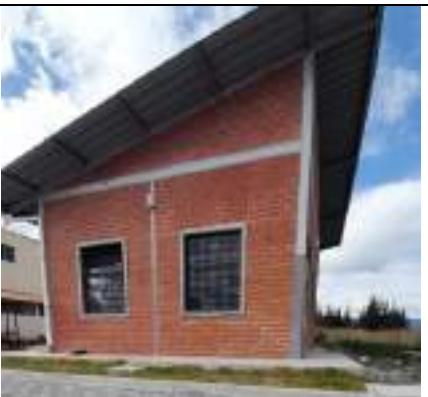
E19 (2)	(1,2): Bodega, Baterías Sanitarias. Construcción aproximada de 26 años. Estructura de hormigón armado. Grietas en esquinas de ventanas y puertas, humedad localizada. Estado de la edificación bueno y cubierta regular. Accesibilidad Inclusiva no implementa.

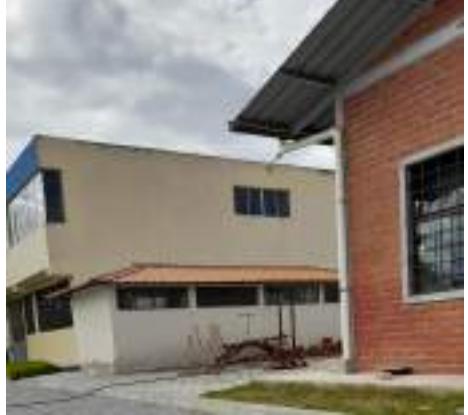
E20 (8)	(11,2,3,4,5,6,7): Bloque "L" Oficinas, Aulas, baterías sanitarias. La construcción de este edificio fue en el 2016. Estructura de hormigón armado y acero estructural. Patologías en losas y columnas visibles. Estado de la edificación regular. Accesibilidad Inclusiva implementada.

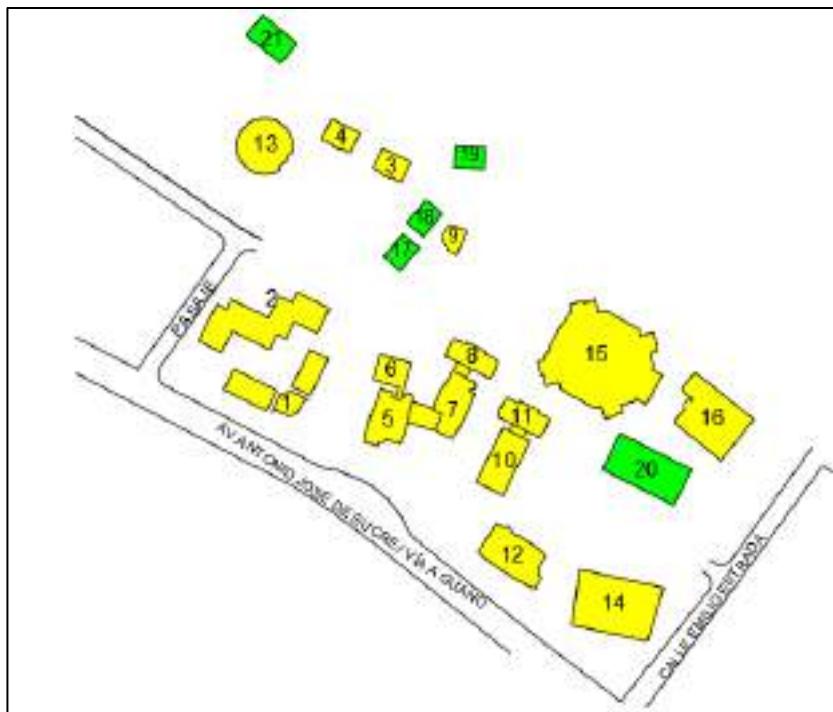
Figura 43. Esquema de Vulnerabilidad de la Universidad Nacional de Chimborazo. La figura muestra el esquema de vulnerabilidad medio y bajo de la *Universidad Nacional de Chimborazo*.
