**EVALUACIÓN DEL GRADO DE VULNERABILIDAD SÍSMICA DE LAS
UNIDADES LOGÍSTICAS EN EL FUERTE MILITAR “EL PINTADO”
(BATALLONES: DE ABASTECIMIENTO, MANTENIMIENTO Y TRANSPORTES)
BASADA EN LA GUÍA FEMA P-1000.**

Miguel Ángel Cajamarca Vargas, Camila Nicole Cerón Rivera,
Cristian Félix Endara Benavides, Abraham Daniel Muses Cabrera,
Joseth Fernando Nasevilla Farinango y Leslie Jhoana Paspuel Guerra

Junio 2025

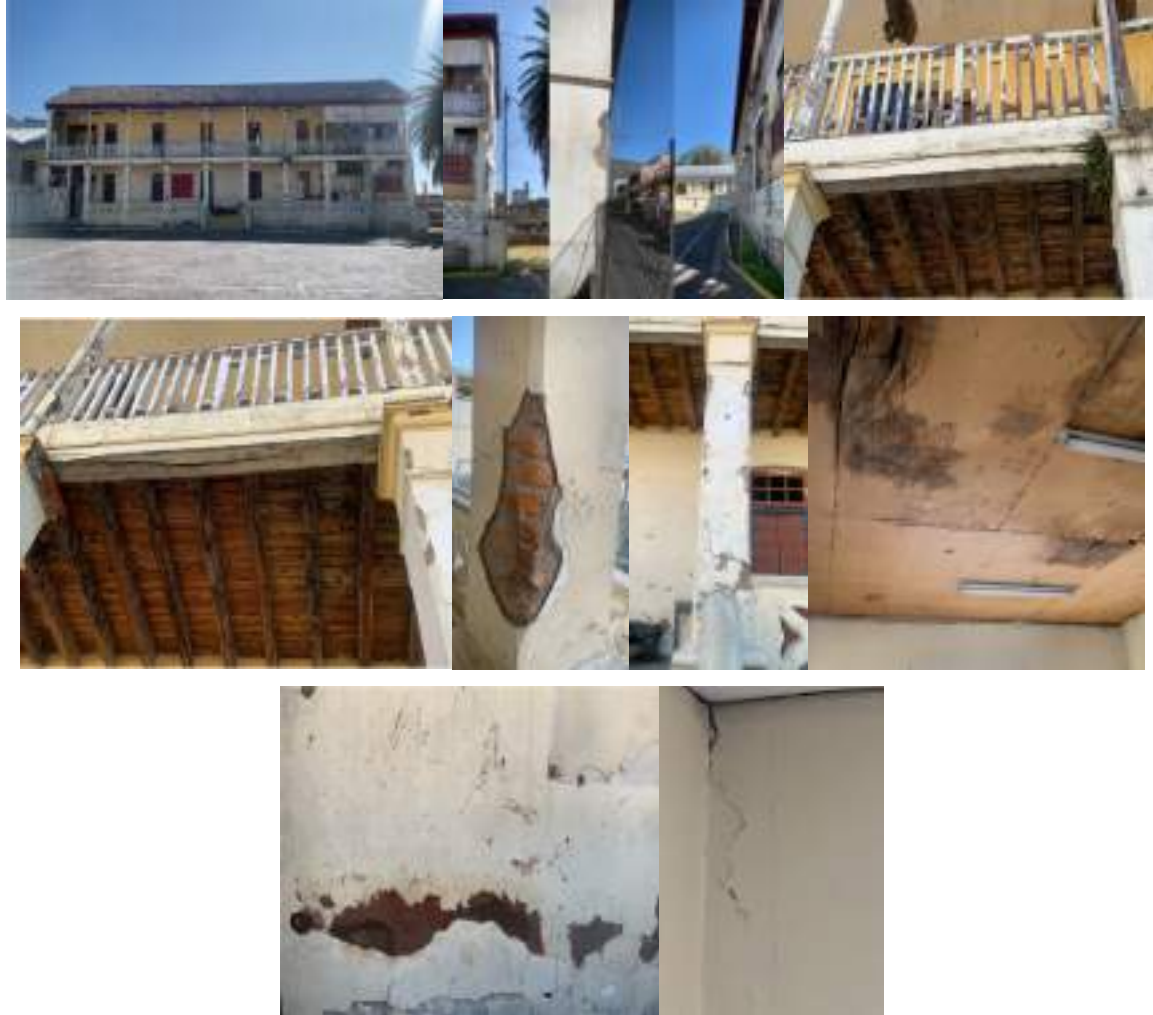
Tabla 137. AULAS COMIL

LUGAR: AULAS COMIL; Número de pisos, Condición de golpeteo, Patologías en losas, Patologías en paredes

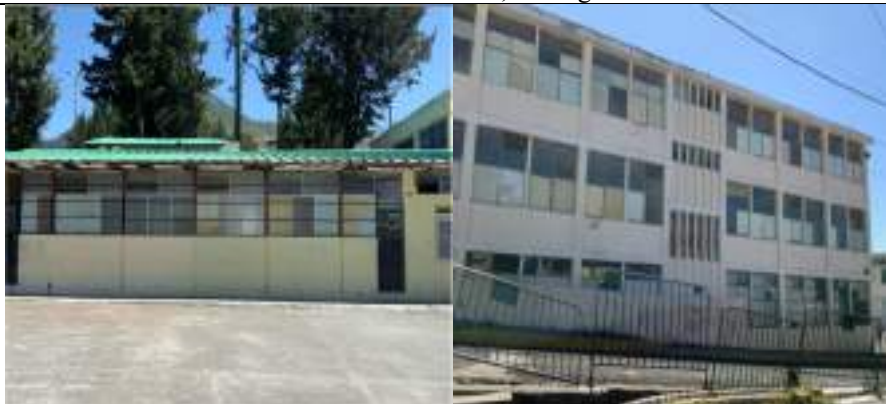
Tabla 141. ADMINISTRACIÓN (E1)

Cód. (#pisos)	Dependencias y detalles	Descripción gráfica
E1(1)	<p>Administración (E1)</p> <p>La construcción presentada tiene aproximadamente 15 años de construcción, es una estructura pórticos de hormigón armado resistente a momento (C1) según FEMA, regular en planta, regular en elevación, no posee edificaciones adyacentes, no cuenta con puertas de salida de emergencia, no se evidencia agrietamiento en elementos estructurales.</p>	 
E2(1)	<p>Almacén transporte clase I (E2)</p> <p>La estructura inspeccionada cuenta con aproximadamente 20 años de uso, considerada una estructura con marcos de acero y mampostería no reforzada que cuenta con una sola planta, no posee edificaciones cercanas que puedan causar problemas de golpeteo, su relación largo ancho (28m x 16m, aproximadamente) es menor a 4, pero una de sus longitudes se aproxima a 30m, la estructura no posee irregularidad en planta y elevación, existen patologías en paredes debido a grietas presentes.</p>

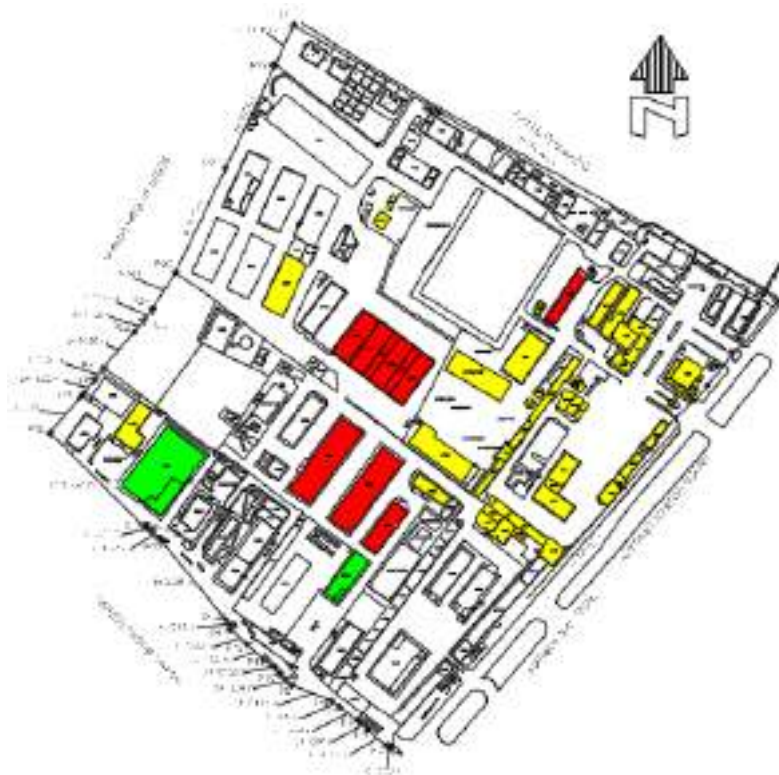
Figura 57. Esquema de vulnerabilidad del Batallón Abastecimiento del Fuerte Militar “El Pintado”

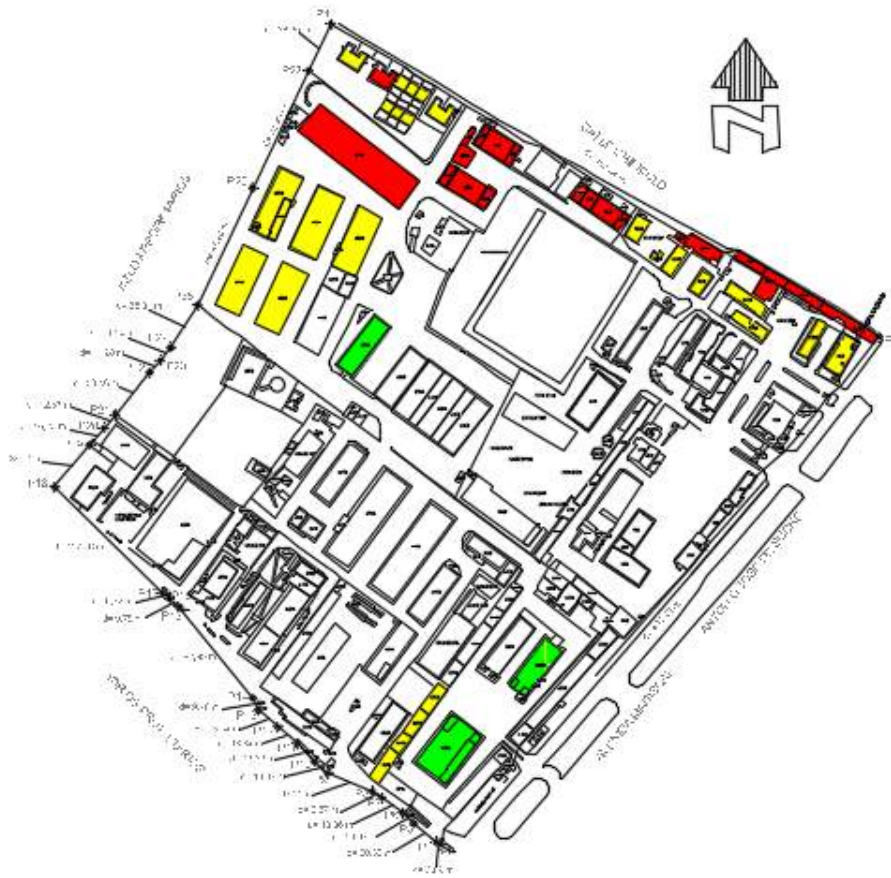
Figura 58. Esquema de vulnerabilidad del Batallón Mantenimiento del Fuerte Militar “El Pintado

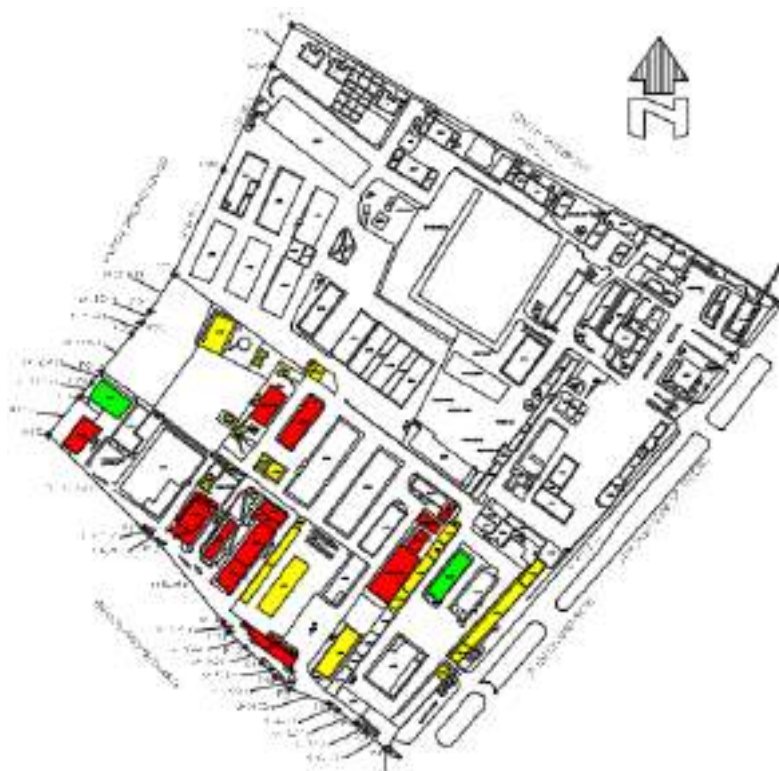
Figura 59. Esquema de vulnerabilidad del Batallón Transporte del Fuerte Militar “El Pintado
