GRADO DE VULNERABILIDAD SÍSMICA DE COLEGIOS Y UNIVERSIDADES EN SANGOLQUÍ, LATACUNGA, AMBATO Y RIOBAMBA, UBICADAS ENCIMA DE LA MEGA-FALLA GUAYAQUIL - CARACAS, ECUADOR.

ISBN DIGITAL: 978-9942-929-29-7

Junio 2025

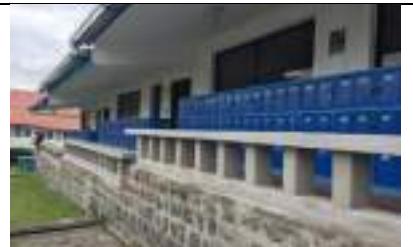
E6(1)	(1) Talleres Data de más de 20 años es de hormigón armado y mampostería de ladrillo, pertenece a la clase URM de FEMA y no pose edificaciones adyacentes pudiendo causar problemas de golpeteo

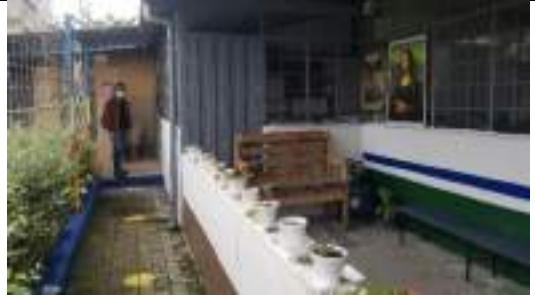
E4(1)	(1) Biblioteca y aulas Data de 10 años es estructura metálica las vigas, columnas y cubierta, la mampostería es de bloque, se considera como tipo S3. Tiene a sus lados construcciones adyacentes.

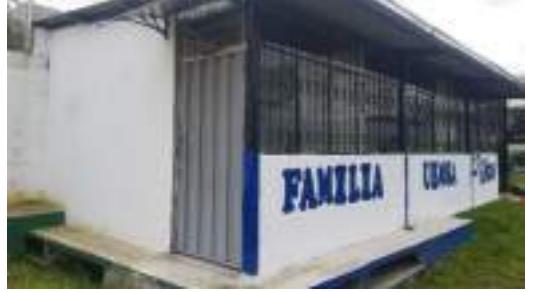
E5(1)	Salón de reuniones La infraestructura tiene más de 10 años, la mampostería es de bloque sin reforzamiento y tiene cubierta metálica; categoría C3 según FEMA. Mantenimiento bueno, no se evidencia humedad, ni desprendimiento de mortero.

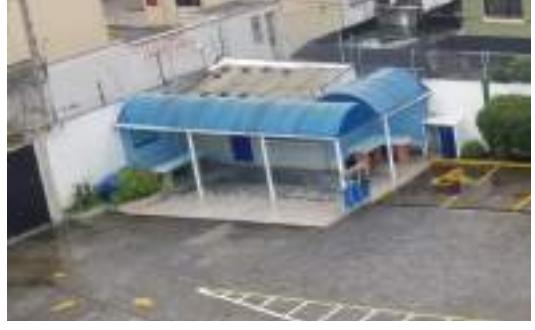
E6(1)	Bar La estructura es de hormigón armado, la mampostería no es reforzada, por tanto, es de tipo C3 de acuerdo a FEMA-154. En su exterior tiene viseras de policarbonato, no tiene otras edificaciones adyacentes.

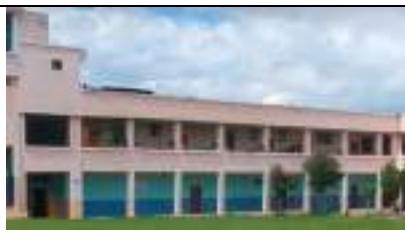
E2 (2)	<p>(1) Baños, aulas 4to EGB (2) Aulas 5to a 7mo EGB</p> <p>La construcción data de menos de 20 años es de hormigón armado y mampostería de ladrillo, pertenece a la clase C3 de FEMA P-154, tiene un problema de golpeteo por el edificio adyacente.</p>

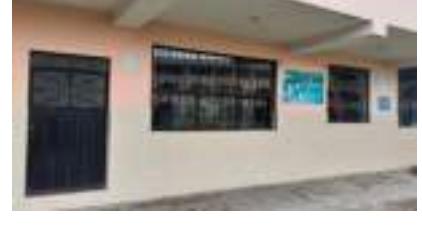
E4(2)	<p>(1) Cocina, despensa de Bar, baño (2) Enfermería, Bodega</p> <p>Data de menos de 20 años es de hormigón armado y mampostería de ladrillo, pertenece a la clase C3 de FEMA P-154.</p> <p>Es una estructura tipo C3 de acuerdo a FEMA P-154, construida después del 2001 de acuerdo a la normativa CEC 2000, no presenta edificios adjuntos que puedan ocasionar condición de golpeteo.</p>

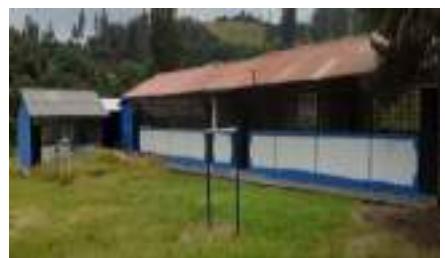
Cód. (#Pisos)	Dependencias y detalles	Descripción gráfica
E1(1)	(1) Aulas, baños, salón de educación física preescolar La construcción data desde hace menos de 10 años, creadas para abastecer la unidad educativa, es una estructura con marcos de acero y mampostería no reforzada, S5 según FEMA P-154 y posee irregularidad en planta.

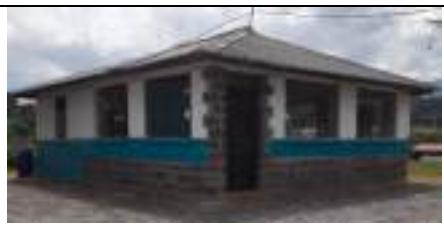
E3(1)	<p>(1)Bar, comedor</p> <p>La construcción data de alrededor de 10 años, es de hormigón armado y mampostería de ladrillo pertenece a la clase C3 de FEMA P-154 y no posee edificaciones adyacentes.</p>

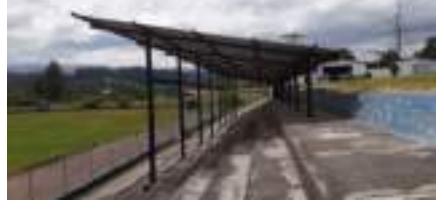
E5(1)	<p>(1) Cubierta graderío central</p> <p>Esta estructura es reciente, construida de acuerdo al CEC 2000, según la FEMA P-154 (2015) pertenece a clase S3, con una correcta aplicación de anclajes en la parte inferior.</p>

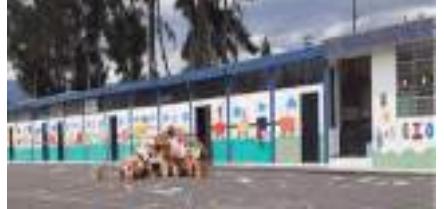
E6(1)	<p>(1) Aulas Educación Inicial I y II</p> <p>Data de menos de 10 años, es de hormigón armado y mampostería de ladrillo, pertenece a la clase C3 de FEMA P-154 y tiene una configuración muy alargada en planta.</p>

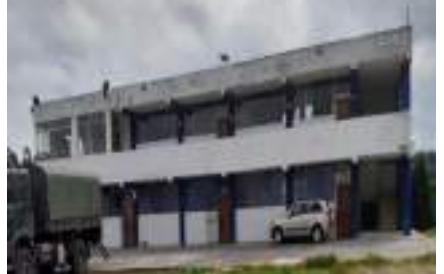
E7(2)	<p>(1) Aulas 3ro a 4to EGB , baños</p> <p>(2) Aulas 5to a 7mo EGB</p> <p>Estructura construida hace no más de 10 años, se considera según la FEMA P-154 clase C3, no presenta estructuras adyacentes que puedan causar problemas de golpeteo además es regular en planta y elevación.</p>

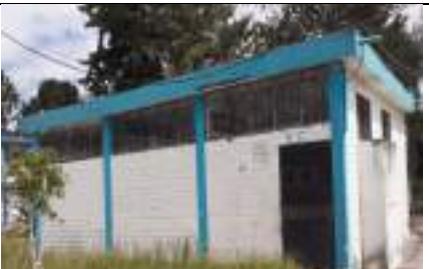
E9 (1)	(1) Enfermería, baños estudiantes, baños docentes, bodegas Es una estructura tipo C3, estructura de hormigón armado, de acuerdo a la FEMA P-154, su construcción se realizó después del 2001, con la normativa CEC 2000, no presenta problemas de golpeteo.

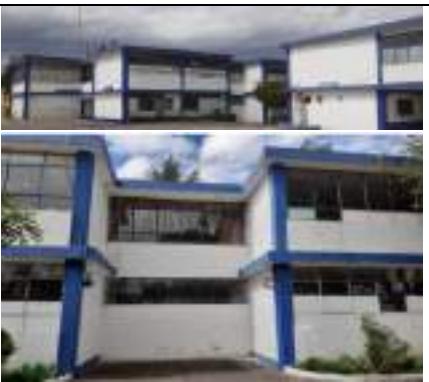
E10(2)	(1) Aulas 8vo a 10mo EGB , baños (2) Aulas 1ro a 3ro de BGU, baños Su construcción data de hace 70 aproximadamente, es una estructura tipo C3 según FEMA P-154; presenta irregularidades en planta y elevación, las principales patologías existentes son fisuras en vigas y losas, además de humedad en las paredes.

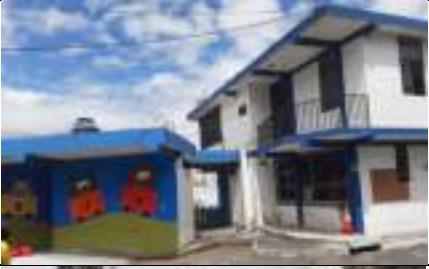
E11(1)	(1) Secretaría, Inspección, bodega (2) Rectorado, sala de juntas Es una estructura tipo C3 de acuerdo a FEMA P-154, Su construcción data de hace 70 aproximadamente, tiene una losa contigua que puede ocasionar problemas de golpeteo a futuro.

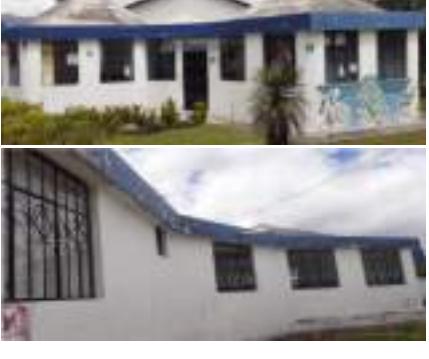
E12(1)	(1) Consejería estudiantil, psicología. Su construcción data después del año 2001, por lo cual tiene la normativa CEC2000, es una estructura tipo C3 según FEMA P-154; presenta irregularidades en planta, cubiertas inclinadas, las principales patologías existentes son fisuras y humedad en las paredes.

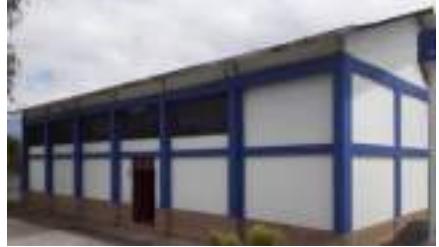
E13(1)	(1) Coliseo Su construcción data después de hace menos de 10 años, es una estructura de hormigón armado tipo C3 según FEMA P-154 con una gran cubierta inclinada de perfiles de acero, no presenta patologías visibles.

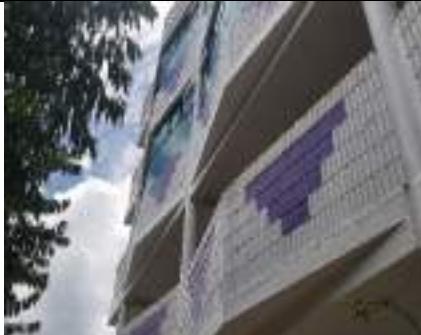
Cód. (#Pisos)	Dependencias y detalles	Descripción gráfica
E1(4)	<p>(1) Administrativo</p> <p>(2) Bachillerato</p> <p>(3) Bachillerato</p> <p>(4) Bachillerato</p> <p>La construcción data desde hace menos de 15 años, es una estructura con marcos de hormigón y mampostería no reforzada, tipo C3 según FEMA P-154 y posee una leve inclinación de suelo.</p>

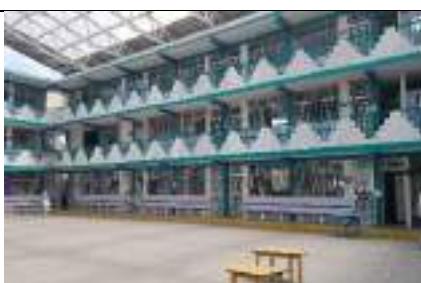
E2 (3)	<p>(1) Primero de básica</p> <p>(2) Cuarto de básica</p> <p>(3) Séptimo de básica</p> <p>Construido hace 25 años, paredes de bloque y cemento, columnas y vigas de hormigón armado, tipo C3 según FEMA P-154 y se encuentra junto al bloque E3 y E4 compartiendo cubierta liviana de acero.</p>

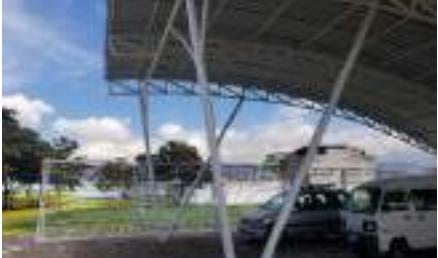
E9 (1)	(1) Espacio cubierto cultura física Es una estructura metálica tipo S3 según la FEMA P-154, no posee paredes, y sus pilares se encuentran anclados con placa y pernos de anclaje, parte superior soldada con cubierta de acero.

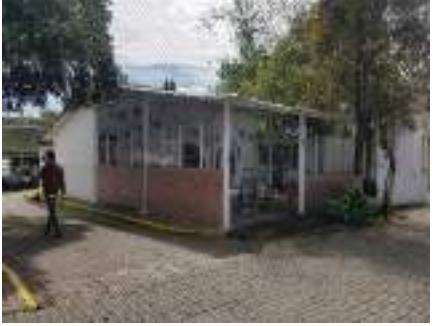
E10(1)	(1) Comedor Construida en el período de transición, es una estructura mixta tipo URM según FEMA P-154, tiene una ampliación con diferente sistema constructivo, de perfiles de acero, de la misma altura y área menor.

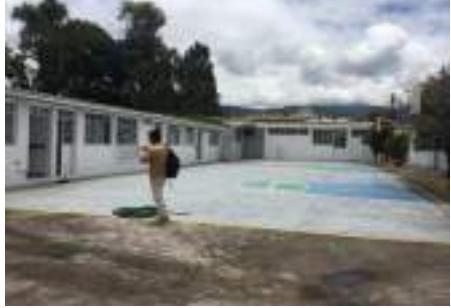
E5(1)	<p>(1) Aulas Secundaria</p> <p>La construcción data en el año 2005 de hormigón armado y vigas de madera, estructura regular en planta.</p> <p>Presenta edificaciones adyacentes, que produzcan condiciones de golpeteo. las principales patologías existentes son fisuras y humedad en las paredes.</p>

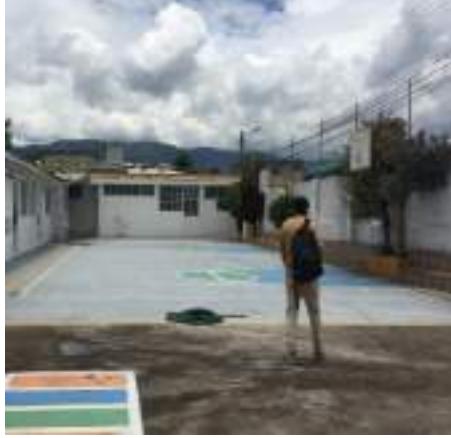
E6(1)	<p>(1) Aulas Secundaria</p> <p>La construcción data en el año 2007 de hormigón armado y vigas de acero, estructura irregular en planta.</p> <p>Presenta edificaciones adyacentes, que produzcan condiciones de golpeteo. las principales patologías existentes son fisuras y humedad en las paredes.</p>

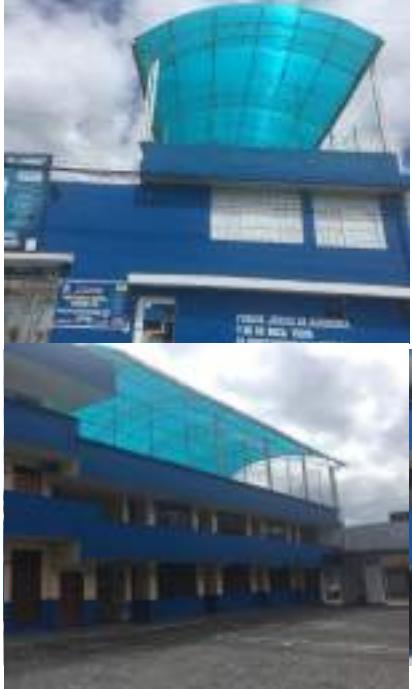
DETALLE DE LOS EDIFICIOS		
Cód. (#Pisos)	Dependencias y detalles	Descripción gráfica
E1(3)	<p>Aulas Primaria, Aulas Secundaria y oficinas, Cancha Sintética, Laboratorios</p> <p>El año de construcción 1999, para lo cual su diseño se ha basado en la etapa de transición. El tipo de edificio identificado según la FEMA P-154 (2015) pertenece a clase C3, estructuras de hormigón armado. No presenta juntas entre bloques estructurales y una diferencia de niveles, se identifica un suelo tipo D, muy común en zonas de Sangolquí. En el año 2017 se realiza una ampliación vertical, con una altura mayor a la de entrepiso. Las vigas como columnas no presentan patologías. No se evidencia elementos no estructurales exteriores altos que puedan provocar inseguridad y pizarrones como proyectores cuentan con una adecuada fijación, en el interior de las aulas. No se ha implementado ninguna norma básica para la accesibilidad inclusiva, personas en sillas de ruedas no podrán acceder fácilmente a la edificación.</p>

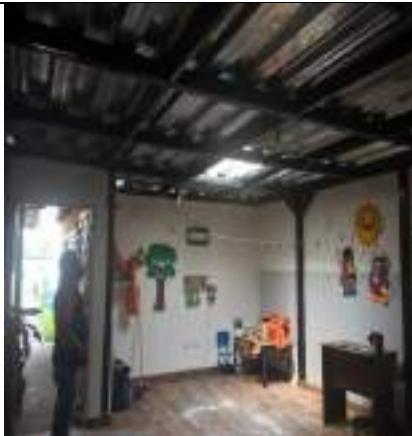
E3(1)	<p>(4) Aulas Inicial1 e Inicial 2</p> <p>Estructura construida en el 2016, con columnas y vigas de acero y losa deck, el auditorio se encuentra adyacente a esta estructura sin contemplar juntas y distancias mínimas, pudiendo causar problemas de golpeteo se encuentra sobre un suelo tipo D, presenta irregularidad en planta debido a una esquina reentrante. Las condiciones de la edificación son buenas, debido a que presenta patologías en las paredes pequeñas humedades y en losa pequeñas grietas.</p>

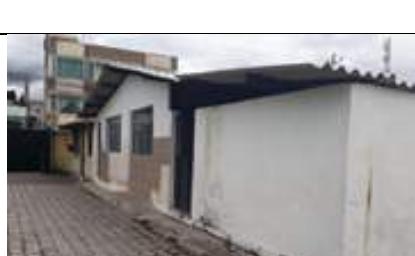
E2 (1)	<p>(1) Bar, comedor primaria</p> <p>La construcción de esta estructura data de más de 20 años, pertenece a la clase S5 de FEMA, pose edificaciones adyacentes, tiene una cubierta de 2 aguas, se observa ampliación horizontal.</p>

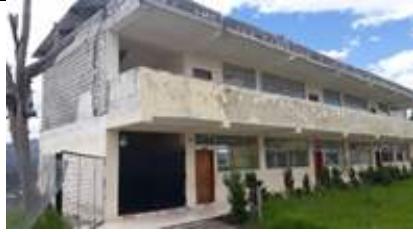
E3(2)	<p>(1) Aulas primaria</p> <p>La construcción consta de 2 plantas es una estructura que data de no más de 5 años es de hormigón armado y mampostería de bloque pertenece a la clase C3 de FEMA no pose edificaciones adyacentes.</p>

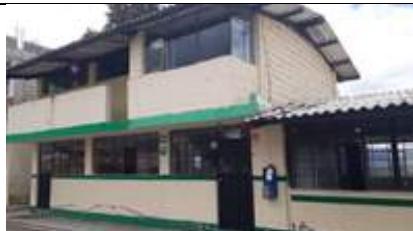
E5(1)	<p>(1) Aulas secundaria</p> <p>La construcción de esta estructura data de menos de 20 años es de Acero que pertenece a la clase S5 de FEMA y no pose edificaciones adyacentes</p>

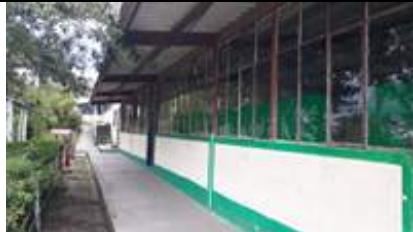
E6(2)	<p>(1) Sala de uso múltiple</p> <p>(2) Administrativo, secretaría</p> <p>Da de más de 20 años es de hormigón armado y mampostería de bloque, pertenece a la clase C3 de FEMA P-15, no pose edificaciones adyacentes, pero presenta patologías</p>

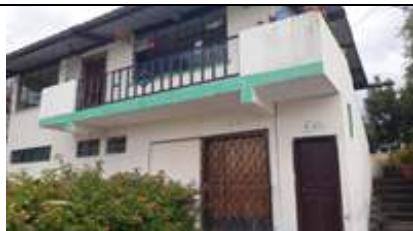
E7(1)	<p>(1) Aulas, laboratorios</p> <p>La construcción de esta estructura data de menos de 20 años es de Acero que pertenece a la clase S5 de FEMA y no pose edificaciones adyacentes</p>

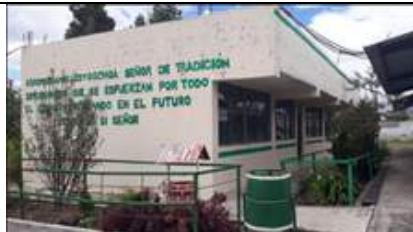
E8(1)	<p>(1) Aulas primaria</p> <p>La construcción de esta estructura data de no más de 5 años es de hormigón armado y mampostería de ladrillo pertenece a la clase C3 de FEMA no pose edificaciones adyacentes, y se encuentra en muy buenas condiciones</p>

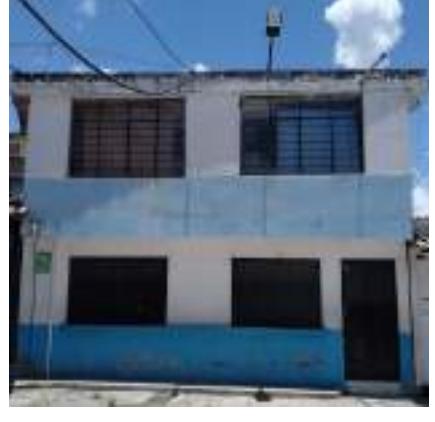
E4 (1)	<p>(1) Aula de clase</p> <p>Año de construcción mayor a 15 años, un solo piso, cubierta y vigas metálicas, mampostería de ladrillo por lo cual es una estructura MX de acuerdo a FEMA.</p> <p>Tiene construcción adyacente, se nota en muro exterior la presencia de humedad.</p>

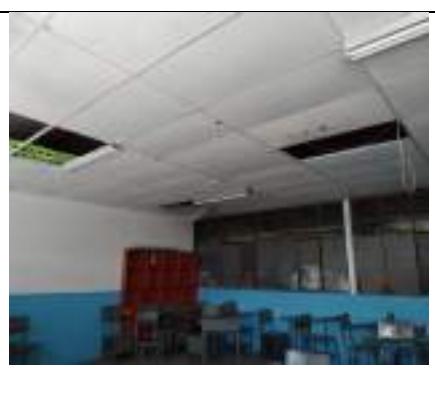
E5 (1)	<p>(1) Aula de clase, oficinas y baños</p> <p>Año de construcción mayor a 15 años, un solo piso, cubierta metálica, vigas y cielo falso de madera (aulas y oficinas), mampostería de ladrillo por lo que se cataloga como una estructura MX de acuerdo a FEMA.</p> <p>No tiene construcción adyacente, desprendimiento de mortero y paredes muestran humedad.</p>

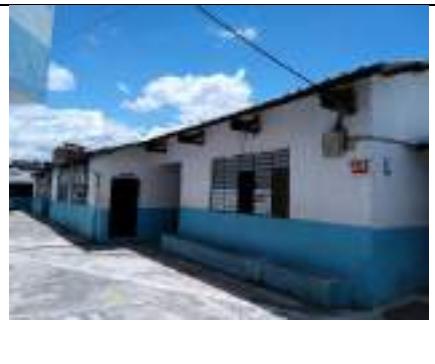
E6 (2)	<p>(1) Aulas de clase</p> <p>(2) Aulas de clase</p> <p>El edificio tiene aproximadamente 10 años, es de hormigón armado, tiene vigas descolgadas y vigas metálicas, segundo piso con cubierta metálica.</p> <p>Tiene objetos desprendibles como campanas, faros de luz y visera.</p> <p>No tiene construcciones adyacentes.</p>

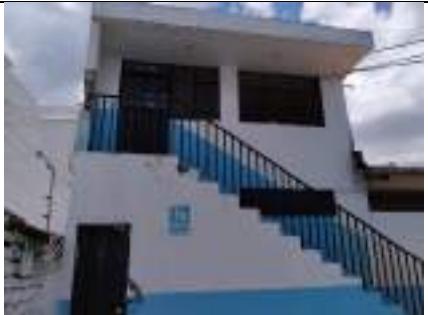
E9 (2)	<p>(1) Aulas de clase</p> <p>(2) Aulas de clase</p> <p>La construcción es mayor a 10 años, el material predominante es hormigón armado, tiene vigas descolgadas sin embargo el enlucido mal anclado por lo que es de categoría C3 de FEMA</p> <p>Tiene dos pisos y construcción adyacente.</p>

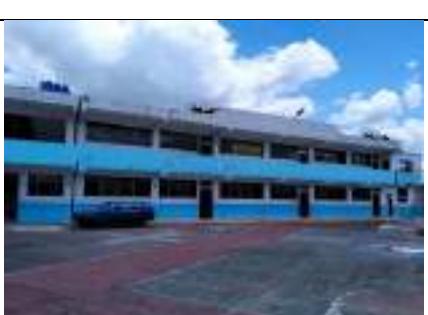
E10 (1)	<p>(1) Aulas de clases y bodega</p> <p>La edificación tiene más de 10 años, mampostería de ladrillo y cubierta metálica, siendo de tipo MX de acuerdo a FEMA.</p> <p>No tiene edificios adyacentes por lo que no tiene riesgo de golpeteo.</p>

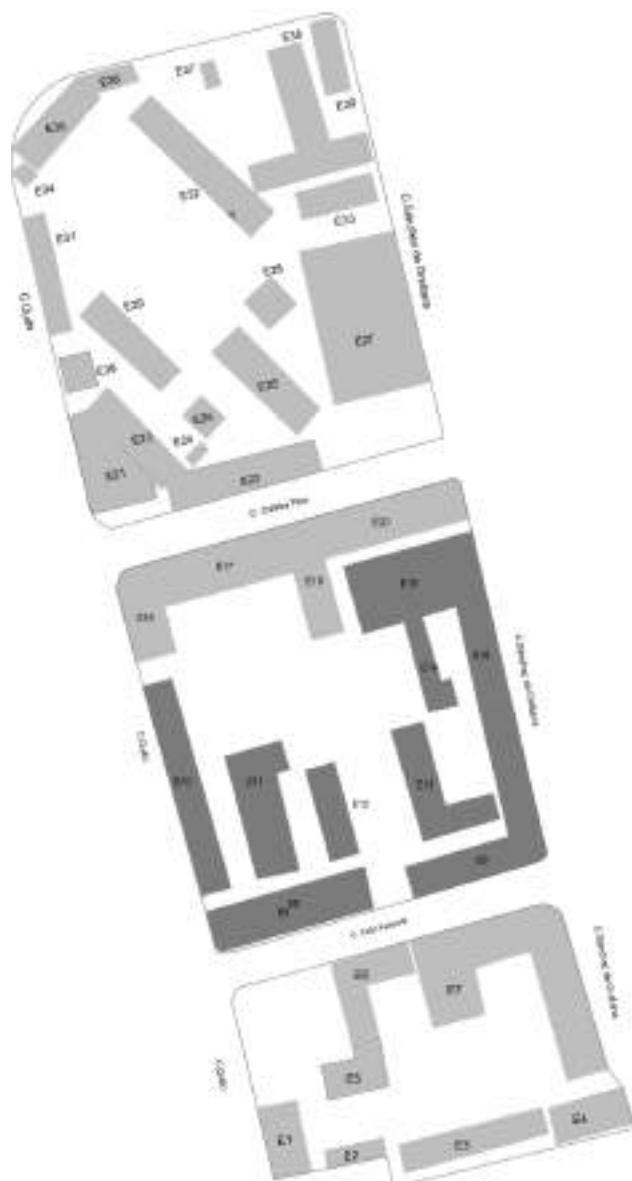
Figura 35. Croquis de la U.E. Victoria Vascones Cuví - Simón Bolívar - Elvira Ortega

Código # de Pisos	Dependencias y Descripción	Evidencia
E1 (3)	(1) Aulas Construcción de aproximadamente 50 años, de estructura de hormigón armado (C3). Presenta una ampliación horizontal, presenta grietas en sus elementos estructurales.

E2 (1)	(1) Baños Construcción de aproximadamente 30 años de antigüedad de hormigón armado (C3). Presenta humedad, agrietamiento y fisuras tanto en paredes como en losa, presenta condiciones de golpeteo.

E3 (3)	(1) Aulas Construcción de aproximadamente 50 años, estructura de hormigón armado (C3). El edificio presenta humedad, grietas en sus elementos estructurales, la conservación de la edificación, así como su cubierta se considera regular.

E4 (3)	(1) Aulas Construcción de aproximadamente 40 años con estructura de hormigón armado (C3). El edificio se encuentra en una fila de más de 3 edificios, presenta irregularidad en planta, grietas y fisuras en losas, vigas

E5 (2)	(1) Aulas Construcción anterior al año 1977, es una estructura tipo (C3). Presenta ampliaciones horizontales, grietas en sus elementos estructurales, humedad en paredes además de grietas. El estado de conservación es Regular.

E6 (2)	(1) Aulas Construcción con más de 50 años de construcción es una estructura tipo (C3) que presenta irregularidades en planta, sus columnas presentan grietas por represión de fundación su estado de conservación es regular.

E7 (2)	(1) Aulas Construcción anterior al año 1977, es una estructura tipo (C3), el edificio se encuentra en una fila de más de 3 edificios. Presenta humedad, grietas y fisuras en sus elementos estructurales.

E8 (3)	(1) Aulas Construcción anterior al año 1977 de hormigón(C3). Presenta condiciones de adyacencia, grietas en columnas y vigas, grietas en esquinas de paredes y puertas, sus elementos no estructurales interiores presentan una regular colocación.

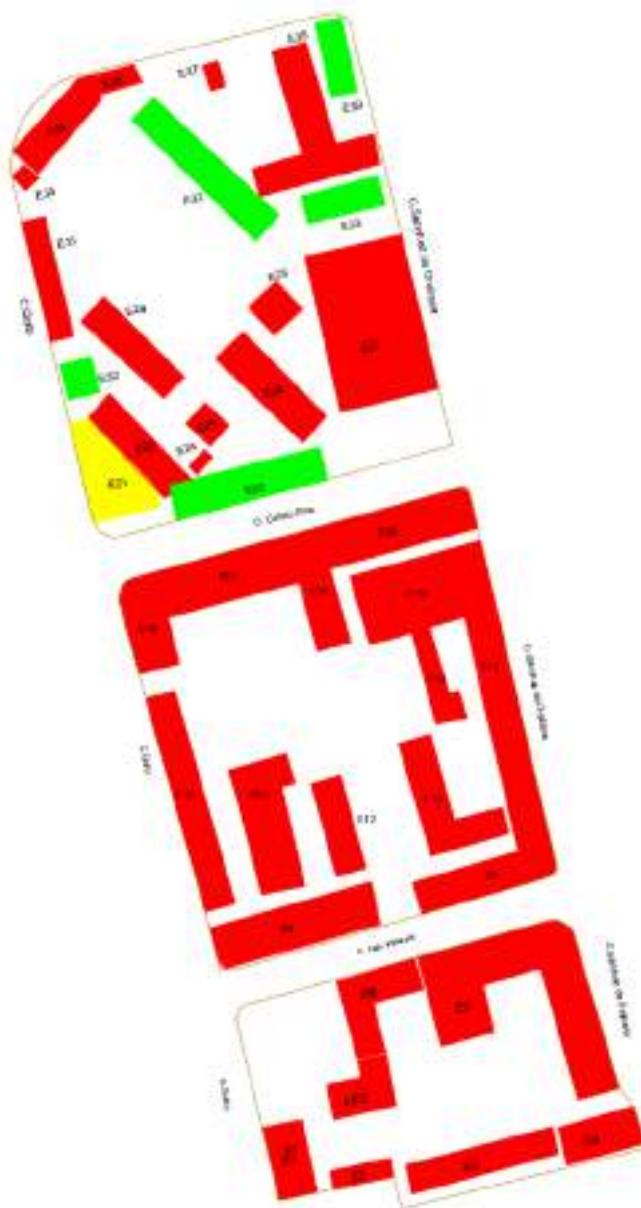
Figura 36. Esquema de Vulnerabilidad de la U.E. Victoria Vascones Cuvi - Simón Bolívar - Elvira Ortega

De los 38 edificios que componen la Unidad Educativa Victoria Vascones Covi - Simón Bolívar - Elvira Ortega, se ha determinado que 32 poseen una vulnerabilidad que supera el umbral de 60 puntos de vulnerabilidad. De acuerdo a las directrices establecidas en la guía de (Ballesteros & Caizaguano, 2020), estos edificios deben ser evaluados de una manera detallada mediante el procedimiento FEMA P-154.

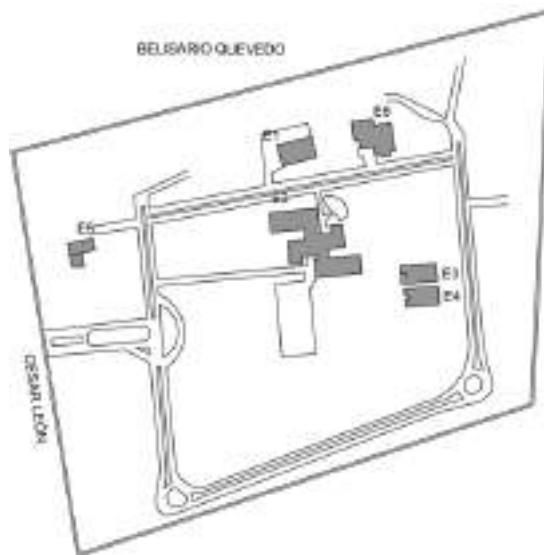
Figura 37. Croquis de la Universidad de las Fuerzas Armadas ESPE Campus Belisario Quevedo

Edificio	Uso	V	Elemento de Terreno	V Total
E1	Laboratorio	33,81	Baja	6
E2	Aulas	35,89	Baja	6
E3	Laboratorio	36,11	Baja	6
E4	Laboratorio	35,86	Baja	6
E5	Laboratorio	58,50	Media	6
E6	Laboratorio	34,78	Baja	6
				39,16

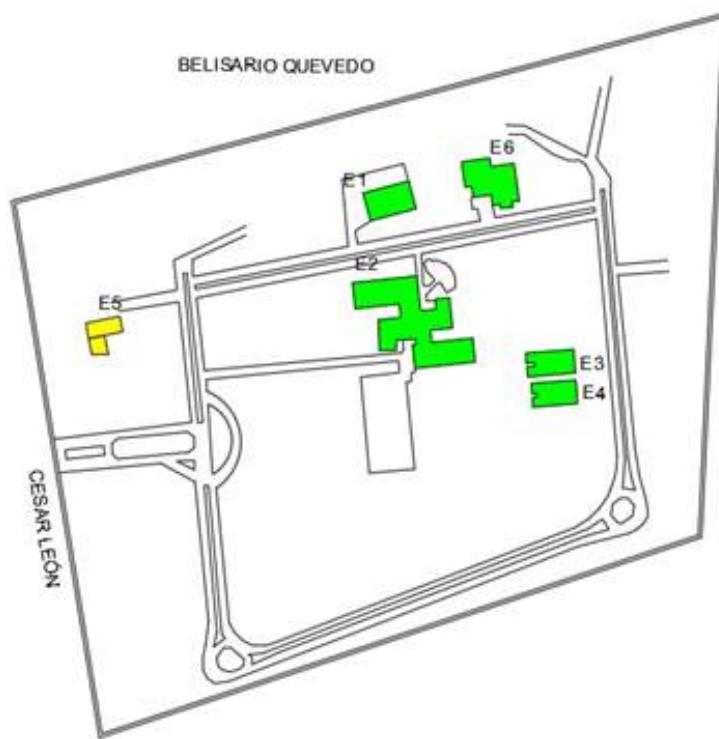
Figura 38. Esquema de Vulnerabilidad de la Universidad de las Fuerzas Armadas ESPE Campus Belisario Quevedo.

Se consideran 6 edificios que compone a la Universidad de las Fuerzas Armadas ESPE Campus Belisario Quevedo de los cuales tienen una vulnerabilidad que no excede el límite umbral de 60 puntos según las pautas de (Ballesteros & Caizaguano, 2020). Sin embargo, se estima que, con el fin de prevenir posibles inconvenientes a largo plazo y dado que son construcciones recientes, también es necesario evaluarlos mediante el procedimiento FEMA P-1000.

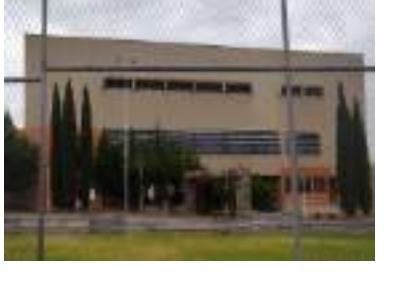
E9 (1)	<p>(1): Coliseo</p> <p>Edificio con estructura de acero sin refuerzo</p> <p>muros de relleno de mampostería (S5) de aproximadamente 23 años de construcción, no presenta ningún tipo de irregularidad planta-elevación, en cuanto a las patologías la estructura no presenta afectaciones tipo I en vigas, columnas y losa. La edificación presenta la aplicación de normativa para accesibilidad inclusiva para salidas de emergencia. En general la estructura tiene un estado de conservación muy bueno.</p>

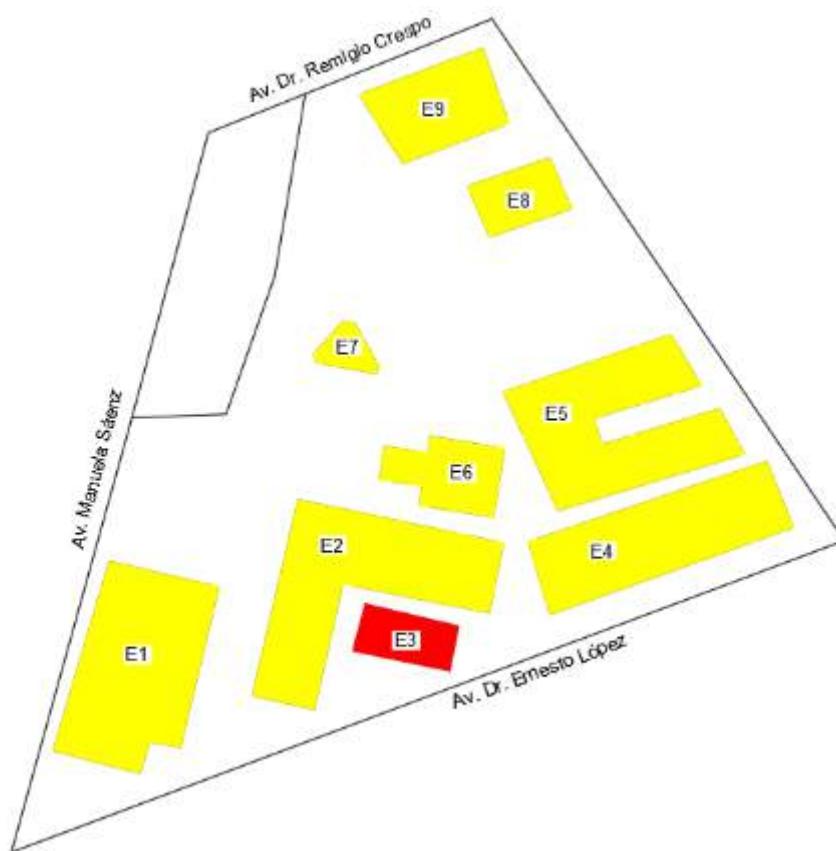
Figura 40. Esquema de vulnerabilidad de la Pontificia Universidad Católica del Ecuador

De los nueve edificios que conforman la Pontificia Universidad Católica del Ecuador, se ha constatado que 1 edificio presenta una vulnerabilidad que excede los 60 puntos. Conforme a las directrices establecidas en la guía de referencia (Ballesteros & Caizaguano, 2020), es imperativo evaluar estos edificios, aplicando el protocolo detallado en el procedimiento FEMA P-154.

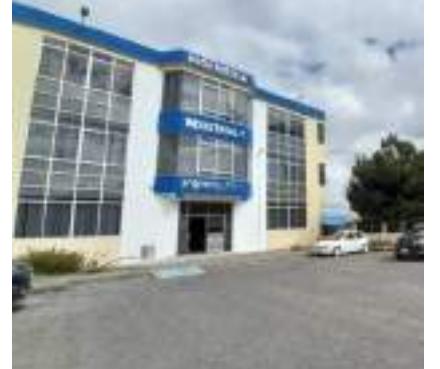
E4 (3)	<p>(1,2,3): Bloque “D” Aulas, Baterías Sanitarias.</p> <p>Construcción aproximada: 26 años. Estructura de hormigón armado (C3). Estado de la edificación y cubierta bueno. Accesibilidad Inclusiva implementada.</p>

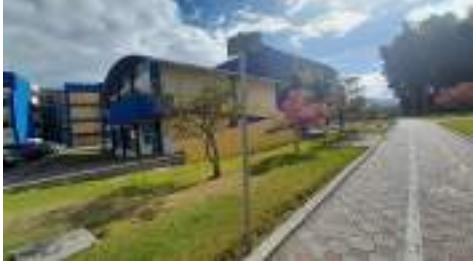
E5 (4)	<p>(1,2,3,4): Bloque "E" Aulas, Laboratorios, Espacios de trabajo individual, Espacios de trabajo colectivo.</p> <p>Construcción aproximada: 26 años. Estructura de hormigón armado (C3) y acero estructural (S3). Presenta esquinas reentrantas. Estado de la edificación y cubierta bueno. Accesibilidad Inclusiva implementada.</p>

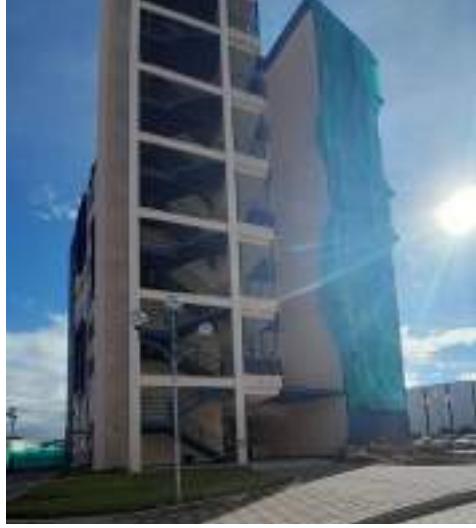
E20 (8)	(11,2,3,4,5,6,7): Bloque "L" Oficinas, Aulas, baterías sanitarias. La construcción de este edificio fue en el 2016. Estructura de hormigón armado y acero estructural. Patologías en losas y columnas visibles. Estado de la edificación regular. Accesibilidad Inclusiva implementada.

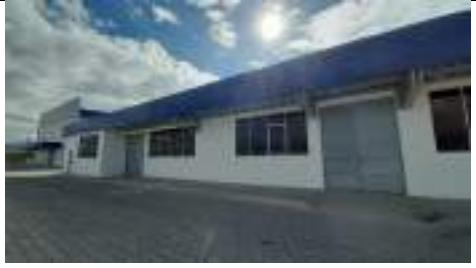
E21 (1)	(1): Nave de Mantenimiento La construcción de este edificio fue en el año 2020. Estructura de hormigón armado y acero estructural. No presenta patologías. Estado de la edificación y cubierta bueno. Acceso Inclusivo implementado.
