**EVALUACIÓN DEL GRADO DE VULNERABILIDAD SÍSMICA DE LAS
UNIDADES LOGÍSTICAS EN EL FUERTE MILITAR “EL PINTADO”
(BATALLONES: DE ABASTECIMIENTO, MANTENIMIENTO Y TRANSPORTES)
BASADA EN LA GUÍA FEMA P-1000.**

Miguel Ángel Cajamarca Vargas, Camila Nicole Cerón Rivera,
Cristian Félix Endara Benavides, Abraham Daniel Muses Cabrera,
Joseth Fernando Nasevilla Farinango y Leslie Jhoana Paspuel Guerra

Junio 2025

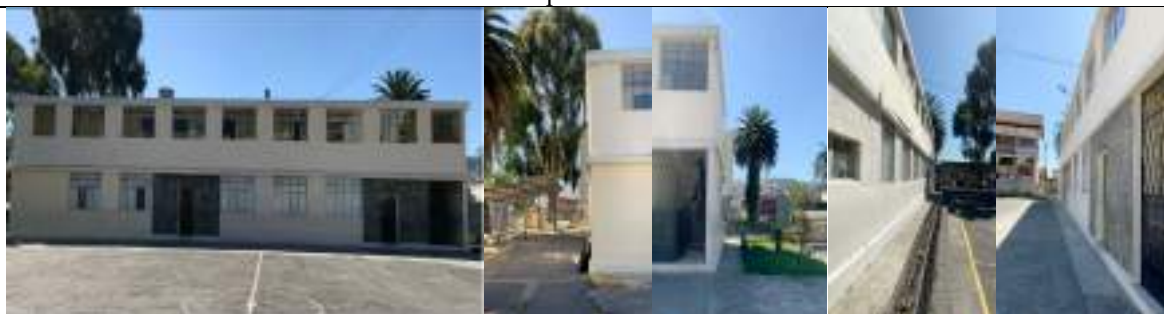
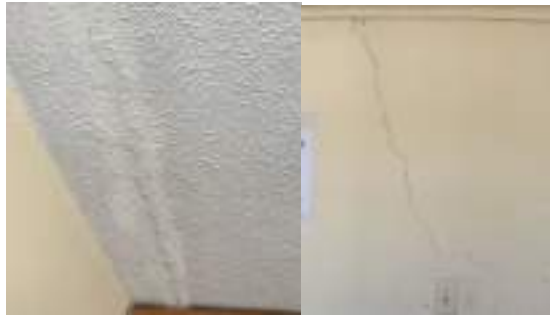
Tabla 137. AULAS COMIL

LUGAR: AULAS COMIL; Número de pisos, Condición de golpeteo, Patologías en losas, Patologías en paredes

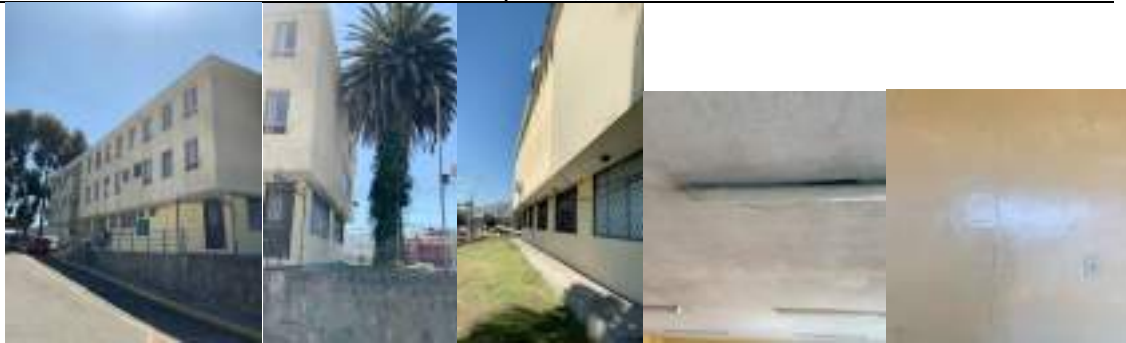
Tabla 138. OFICINAS

LUGAR: OFICINAS; Número de pisos, Condición de golpeteo, Patologías en losas, Patologías en paredes,

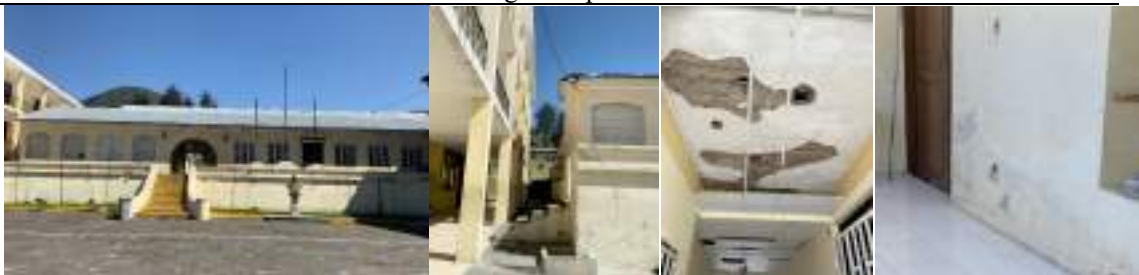
Tabla 139. BODEGAS COMIL

LUGAR: BODEGAS COMIL; Número de pisos, Condición de golpeteo, Patologías en losas, Patologías en paredes

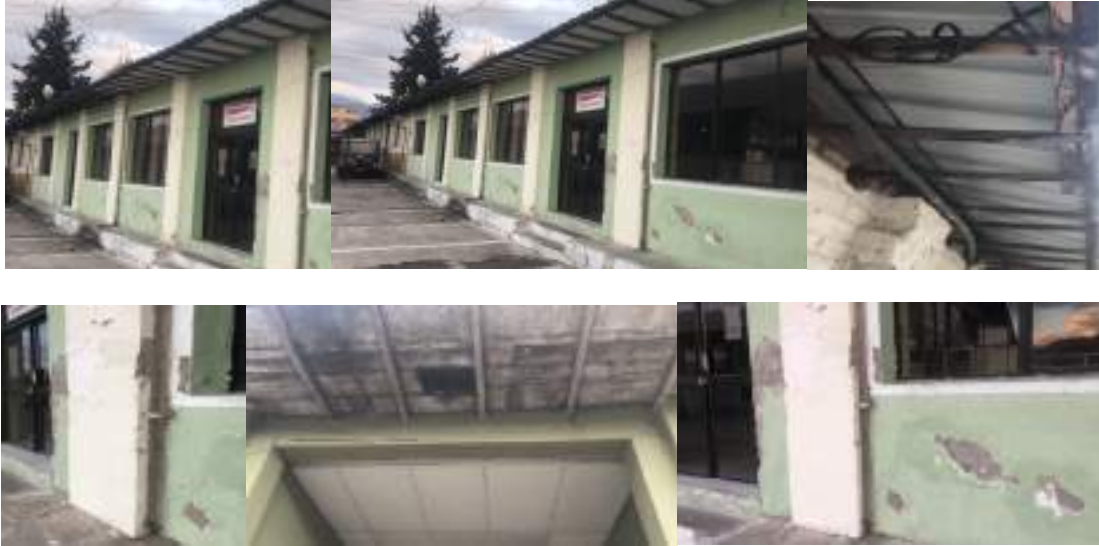
Tabla 141. ADMINISTRACIÓN (E1)

Cód. (#pisos)	Dependencias y detalles	Descripción gráfica
E1	<p>Administración (E1)</p> <p>La edificación presentada tiene aproximadamente 45 años de construcción, se trata de una estructura conformada por mampostería no reforzada con muros de carga (URM). Esta estructura no presenta ampliaciones verticales u horizontales, la edificación posee una relación largo-ancho menor a 4. El estado de conservación de la estructura es deficiente debido a que se evidencian grietas en columnas y vigas, además de afectaciones de humedad en paredes.</p>	 
E2	<p>Museo (E2)</p> <p>La edificación presentada tiene aproximadamente 40 años de construcción, se trata de una estructura conformada por pórticos de hormigón con muros de relleno de mampostería no reforzada (C3). Esta estructura no presenta ampliaciones verticales u horizontales, la edificación posee una relación largo-ancho menor a 4. El estado de conservación de la estructura es regular puesto que se evidencian grietas en columnas y vigas, además de afectaciones de humedad en paredes.</p>

LUGAR: ADMINISTRACIÓN (E1); Número de pisos, Tipo de edificio FEMA, Patologías en vigas, Patologías en columnas, Patologías en losas, Patologías en paredes

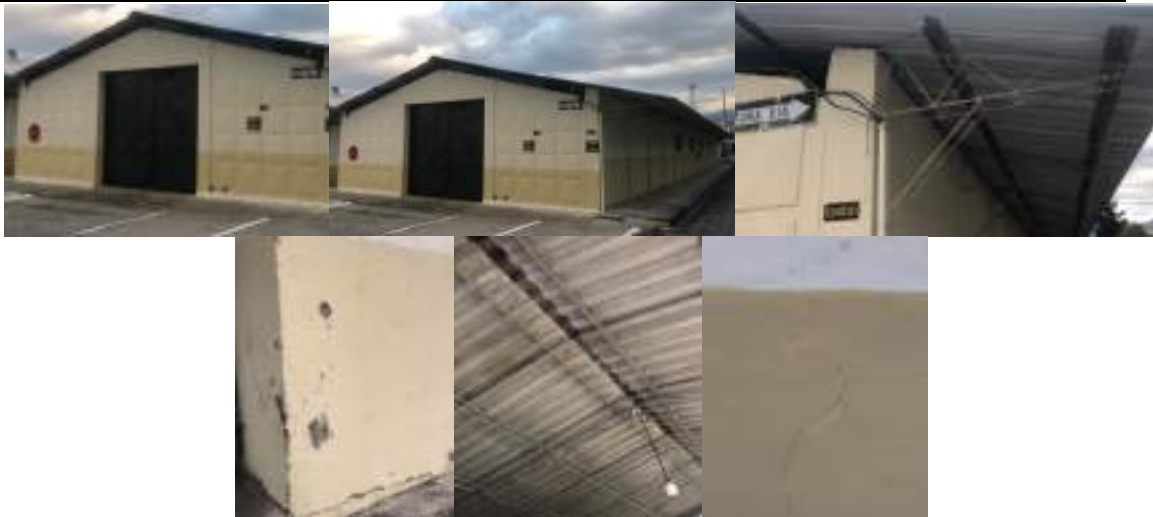
Tabla 142. LUGAR: MUSEO (E2)

LUGAR: MUSEO (E2); Número de pisos, Tipo de edificio FEMA, Patologías en vigas, Patologías en columnas y losas, Patologías en paredes

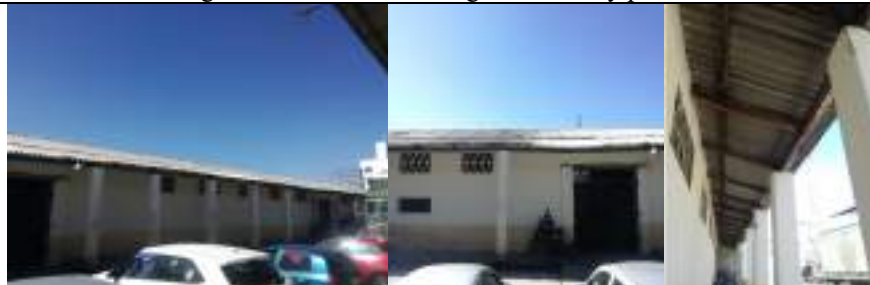
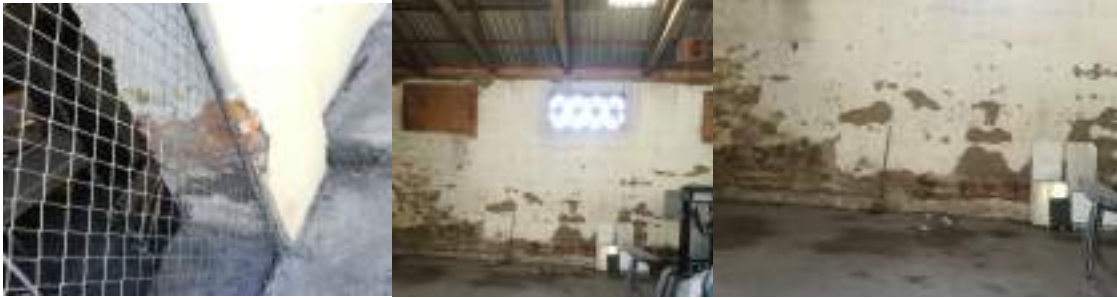
Tabla 143. PREVENCIÓN (E5)

E5	<p>Prevención (E5)</p> <p>La edificación presentada tiene aproximadamente 40 años de construcción, se trata de una estructura conformada por pórticos de hormigón con muros de relleno de mampostería no reforzada (C3). Esta estructura no presenta ampliaciones verticales u horizontales, la edificación no posee ampliaciones verticales u horizontales, es regular tanto en planta como en elevación. El estado de conservación de la estructura es deficiente debido a que se evidencian patologías severas en elementos estructurales</p>	 
E6	<p>Centro de mantenimiento transportes (E6)</p>

LUGAR: PREVENCIÓN (E5); Número de pisos, Tipo de edificio FEMA, Patologías en vigas, Patologías en columnas, Patologías en losas y paredes

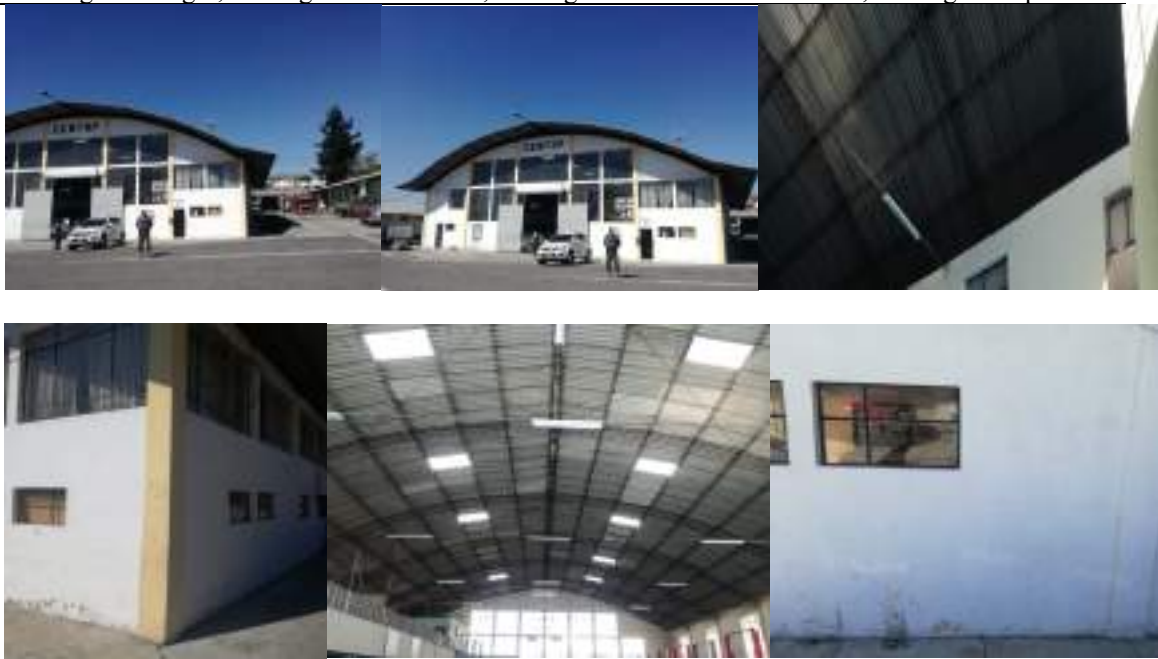
Tabla 144. CENTRO DE MANTENIMIENTO (E6)

LUGAR: CENTRO DE MANTENIMIENTO (E6); Número de pisos, Tipo de edificio FEMA, Patologías en vigas, Patologías en columnas, Patologías en losas <<cubiertas>>, Patologías en paredes

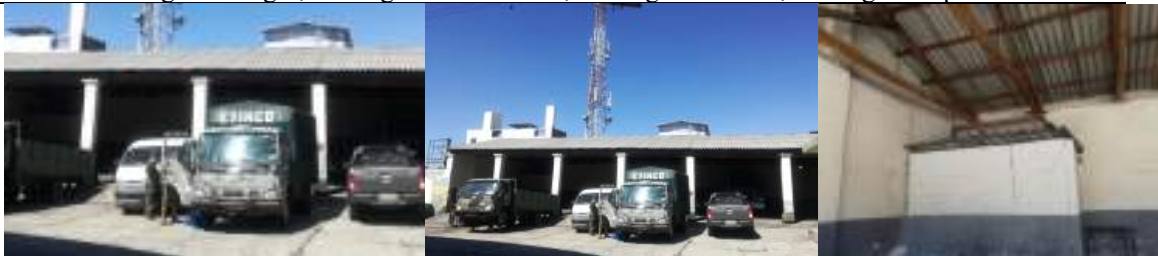
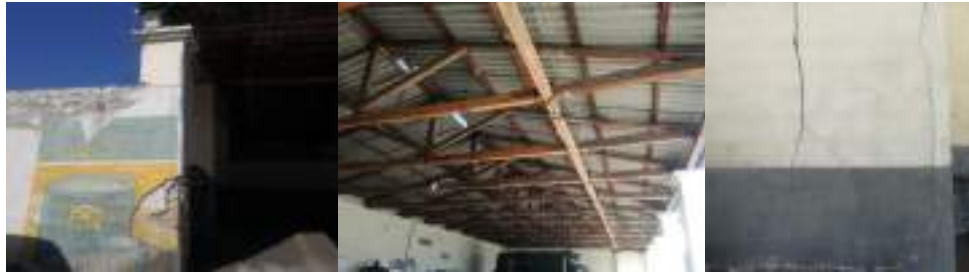
Tabla 145. BODEGA DE TRANSPORTES (E7)

LUGAR: BODEGA DE TRANSPORTES (E7); Número de pisos, Tipo de edificio FEMA, Patologías en vigas, Patologías en columnas, Patologías en losas, Patologías en paredes

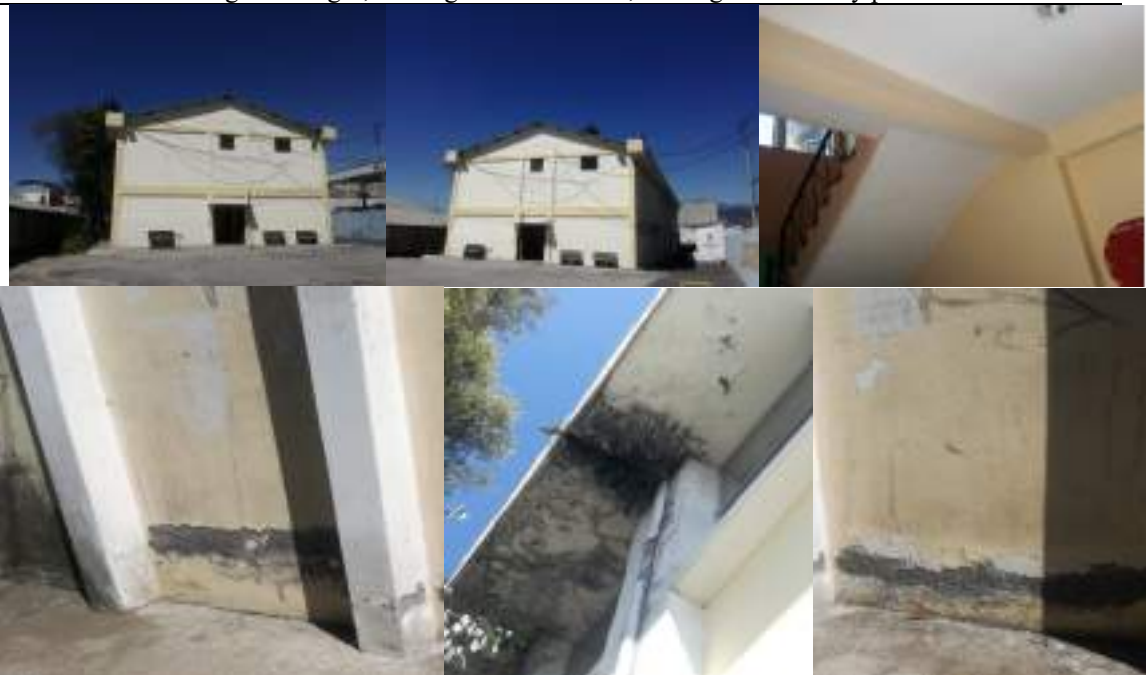
Tabla 146. DORMITORIOS DE CONSCRIPTOS (E8)

LUGAR: DORMITORIOS DE CONSCRIPTOS (E8); Número de pisos, Tipo de edificio FEMA, Patologías en vigas, Patologías en columnas, Patologías en losas y paredes

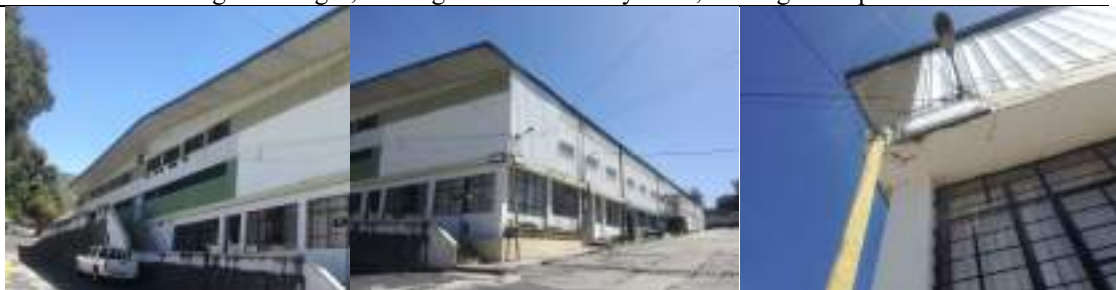
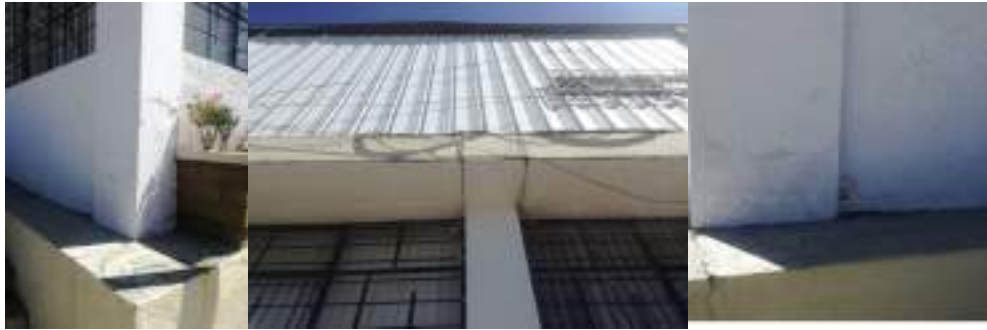
Tabla 147. DEPARTAMENTO LOGISTICA (E9)

LUGAR: DEPARTAMENTO LOGISTICA (E9); Número de pisos, Tipo de edificio FEMA, Patologías en vigas, Patologías en columnas y losas, Patologías en paredes

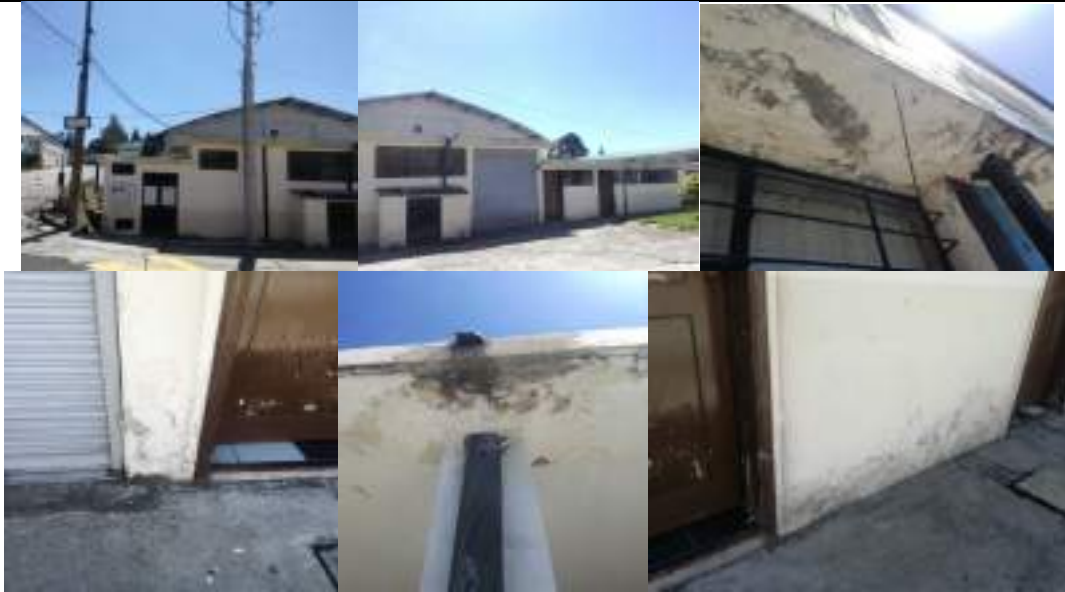
Tabla 148. RRHH Y ESTADO MAYOR (E11)

LUGAR: RRHH Y ESTADO MAYOR (E11); Número de pisos, Tipo de edificio FEMA, Patologías en vigas, Patologías en columnas, Patologías en losas, Patologías en paredes

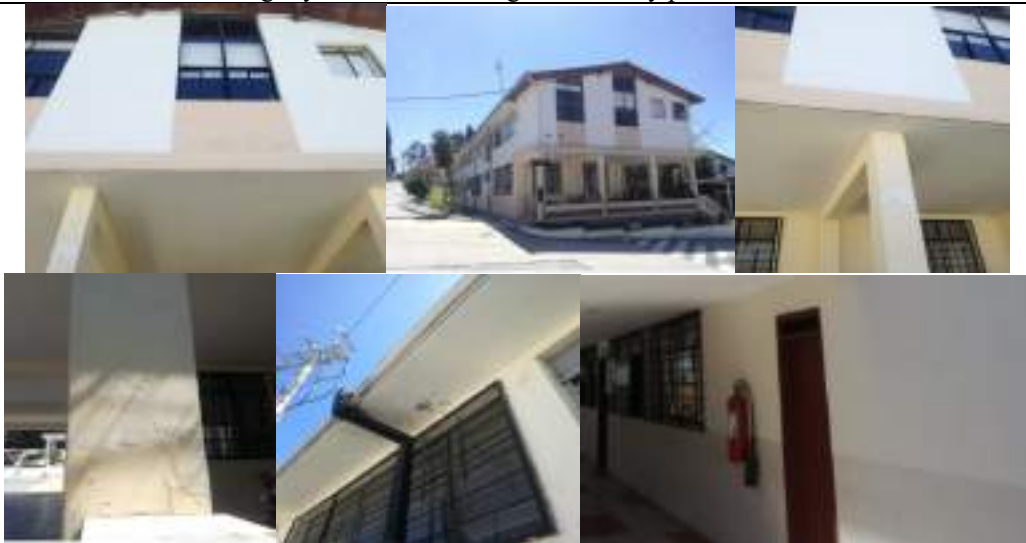
Tabla 149. OFICINA COMANDO (E13)

LUGAR: OFICINA COMANDO (E13); Número de pisos, Tipo de edificio FEMA, Patologías en vigas y columnas, Patologías en losas y paredes

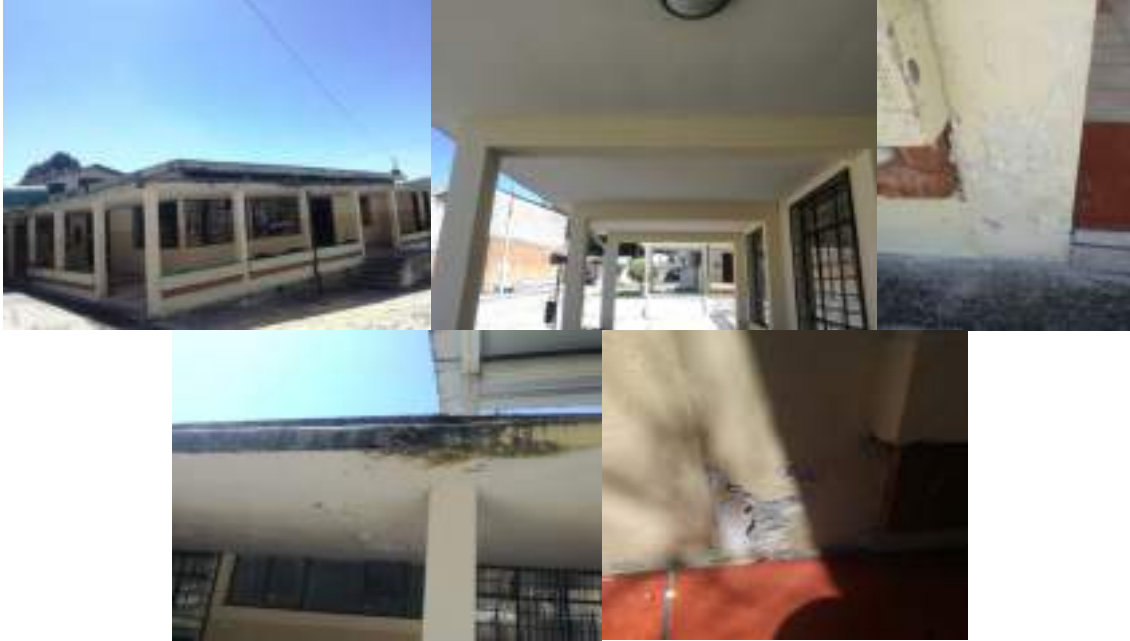
Tabla 150. OFICINAS P2 Y P3 (E15)

LUGAR: OFICINAS P2 Y P3 (E15); Número de pisos Tipo de edificio FEMA, Patologías en vigas y columnas, Patologías en losas y paredes

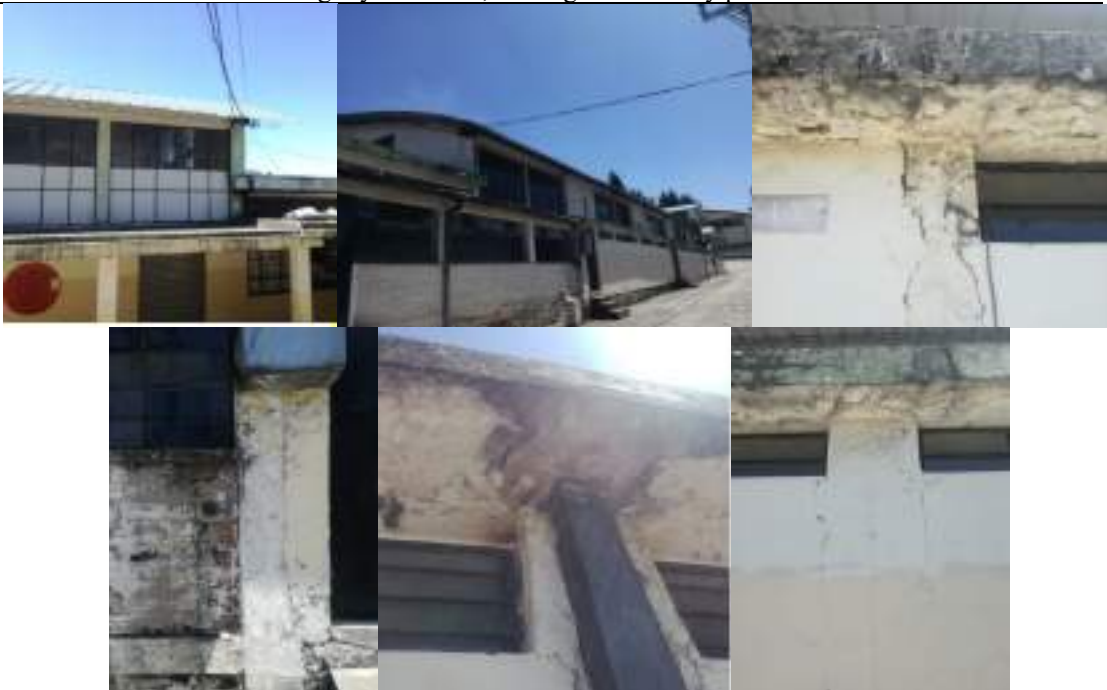
Tabla 151. ALMACÉN UNIFORMES (E17)

LUGAR: ALMACÉN UNIFORMES (E17); Número de pisos, Tipo de edificio FEMA, Patologías en vigas y columnas, Patologías en losas y paredes

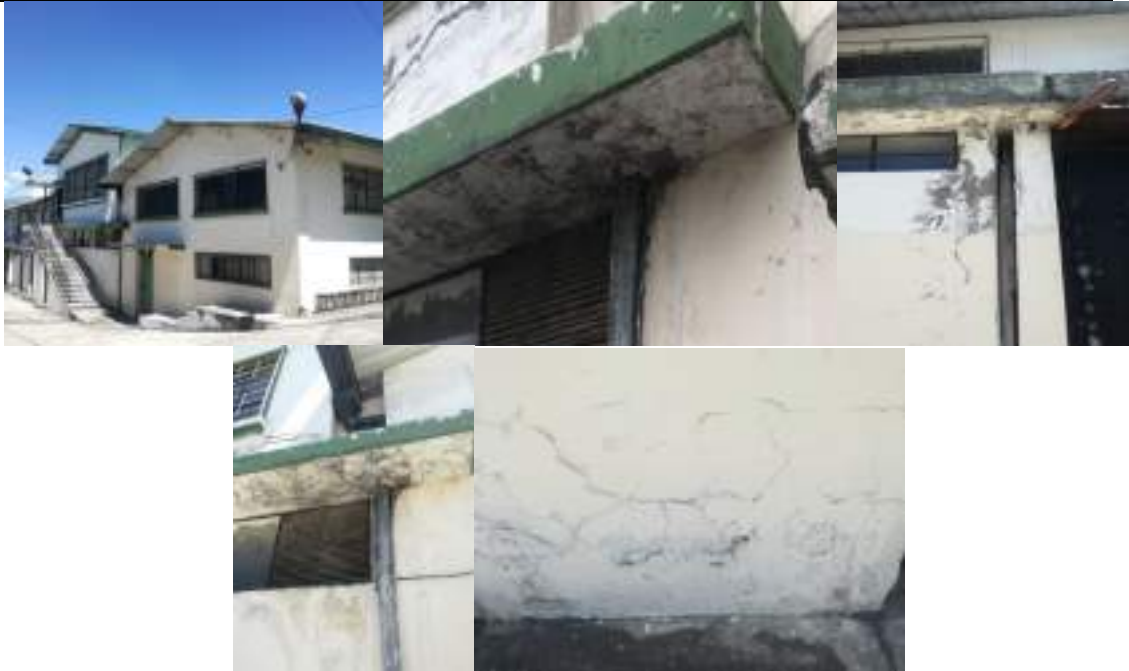
Tabla 152. UNIDAD FINANCIERA (E18)

LUGAR: UNIDAD FINANCIERA (E18); Número de pisos, tipo de edificio FEMA, Patologías en vigas, Patologías en columnas, Patologías en losas y paredes

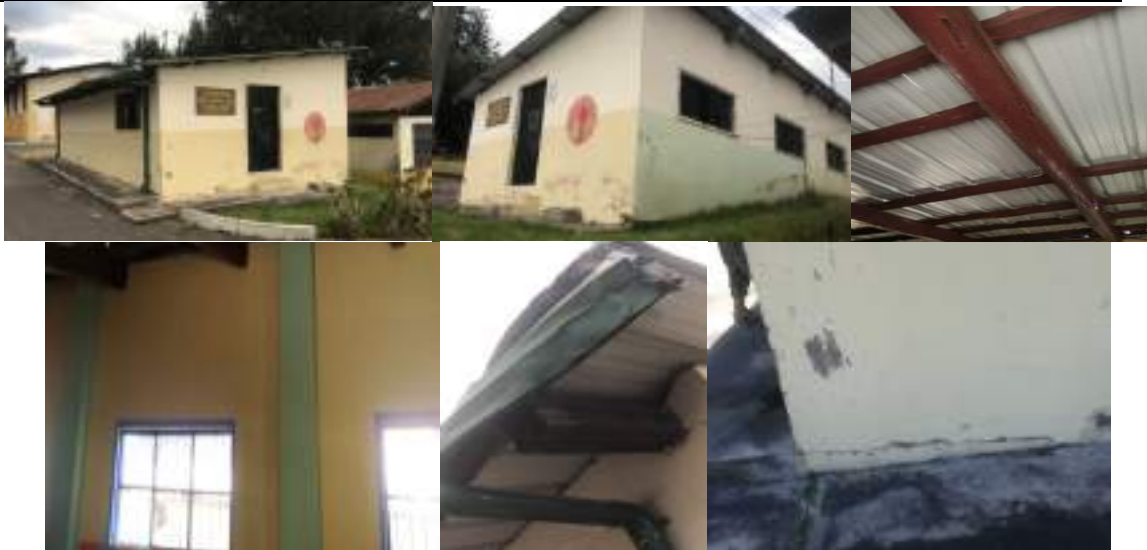
Tabla 153. LAVADORA COLOG (E19)

LUGAR: LAVADORA COLOG (E19); Número de pisos, Tipo de edificio FEMA, Patologías en vigas, Patologías en columnas, Patologías en losas, Patologías en paredes

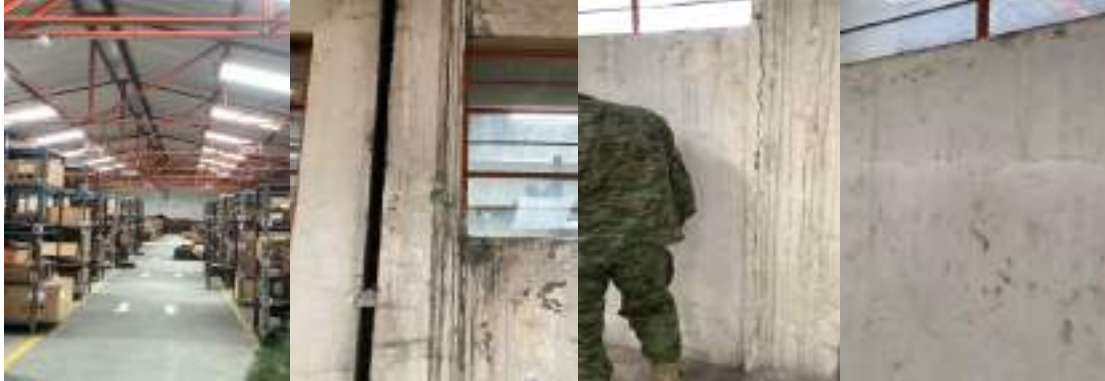
Tabla 154. ALMACÉN DE ABASTECIMIENTO DE ARMAMENTO 3

LUGAR: ALMACÉN DE ABASTECIMIENTO DE ARMAMENTO 3; Número de pisos, Tipo de edificio FEMA, Patologías en vigas, Patologías en columnas, Patologías en paredes

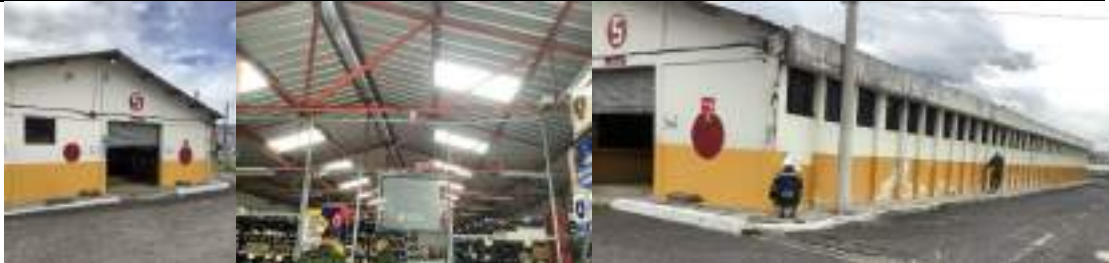
Tabla 155. ALMACÉN DE ARMAMENTO 5

LUGAR: ALMACÉN DE ARMAMENTO 5; Número de pisos, Tipo de edificio FEMA, Condición de golpeteo

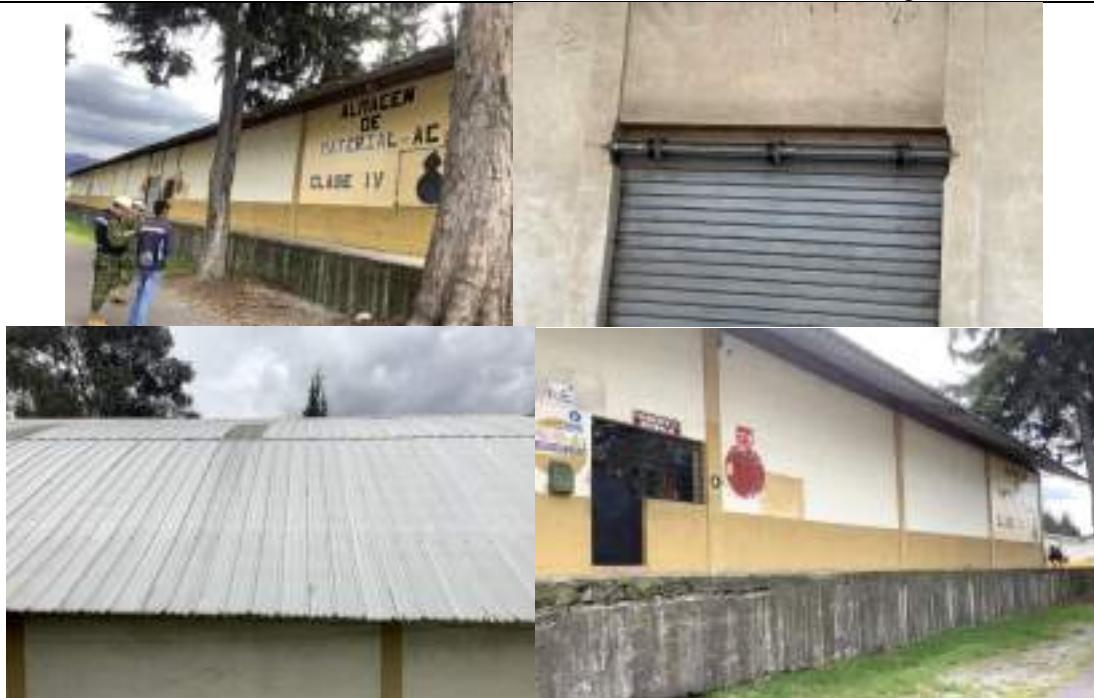
Tabla 156. ALMACÉN DE ABASTECIMIENTO MATERIAL AC

LUGAR: ALMACÉN DE ABASTECIMIENTO MATERIAL AC; Número de pisos, Patologías en columnas, Estado de conservación de cubiertas, Puertas de salida, o de emergencia

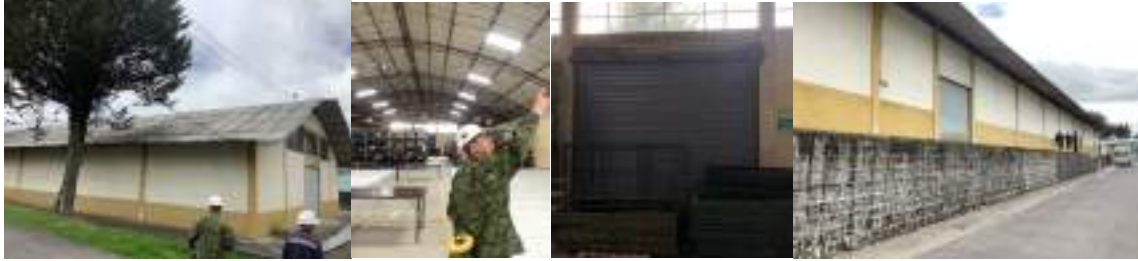
Tabla 157. ALMACÉN DE ABASTECIMIENTO DE REPUESTO 3

LUGAR: ALMACÉN DE ABASTECIMIENTO DE REPUESTO 3; Número de pisos, Tipo de edificio FEMA, Patologías en columnas, Puertas de salida, o de emergencia

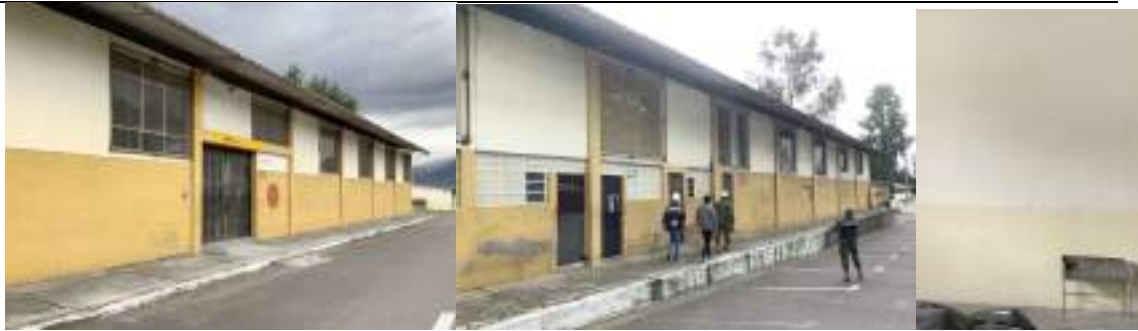
Tabla 158. ALMACÉN DE TRANSPORTE CLASE 1

LUGAR: ALMACÉN DE TRANSPORTE CLASE 1; Número de pisos, Irregularidad en elevación, Patologías en paredes,

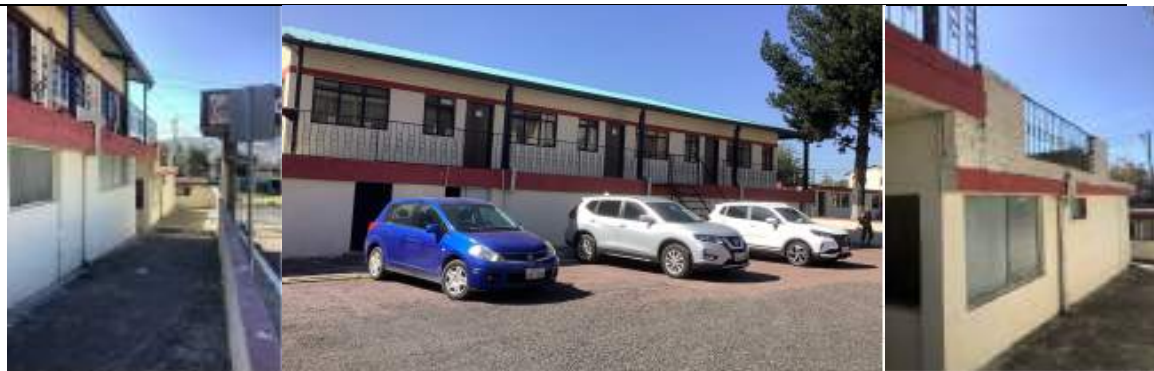
Tabla 159. DORMITORIOS ESCUELA

LUGAR: DORMITORIOS ESCUELA; Número de pisos, Irregularidad en planta, Ampliaciones verticales

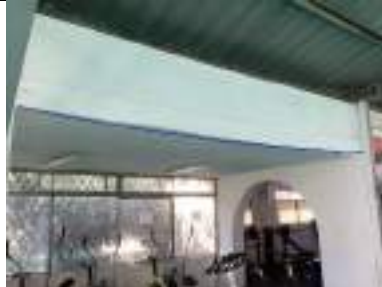
Tabla 160. GIMNASIO

LUGAR: GIMNASIO; Patologías en vigas

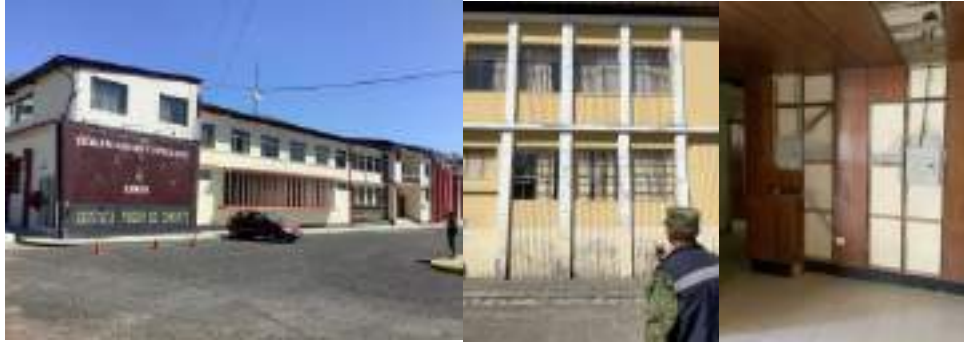
Tabla 161. OFICINAS Y AUDITORIO

LUGAR: OFICINAS Y AUDITORIO; Número de pisos, Tipo de edificio FEMA, Patologías en paredes, Ventanas,

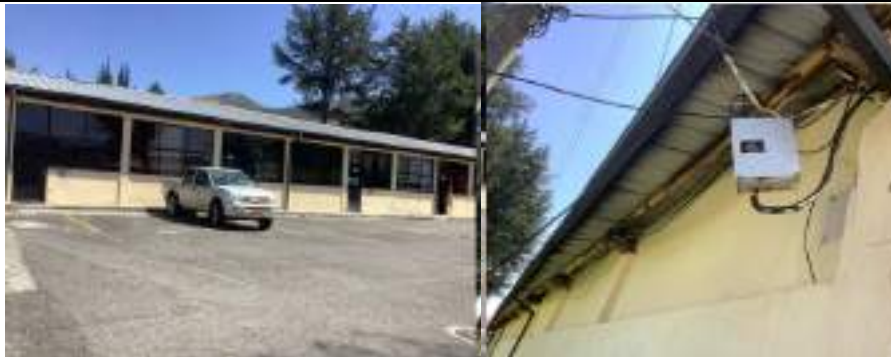
Tabla 162. AULAS

LUGAR: AULAS; Número de pisos, Estado de conservación de cubiertas,

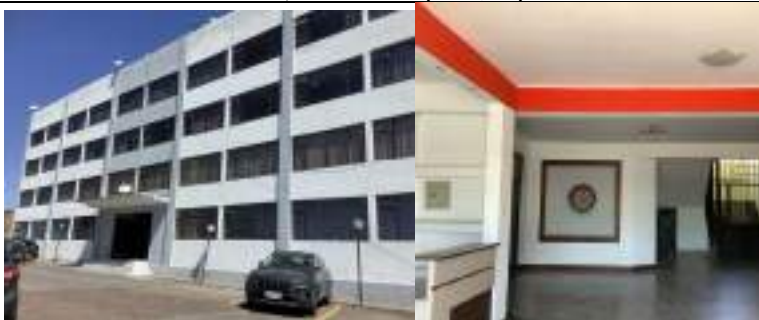
Tabla 163. Edificio Twintza

LUGAR: Edificio Twintza; Número de pisos, Tipo de edificio FEMA

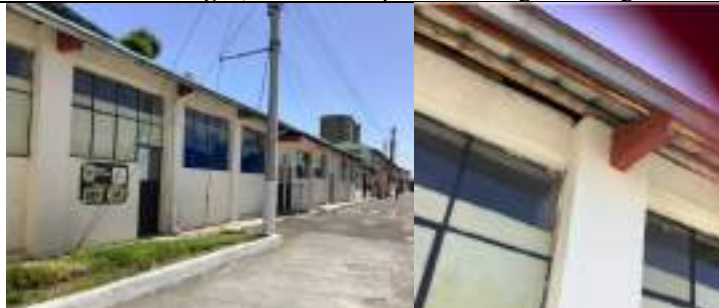
Tabla 164. Bodegas

LUGAR: Bodegas; Número de pisos, Patologías en vigas

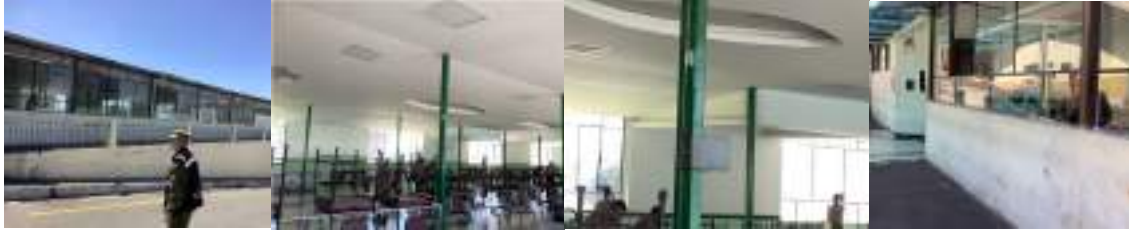
Tabla 165. Comedor

LUGAR: Comedor; Número de piso, Tipo de edificio FEMA, Patologías en columnas, Patologías en paredes

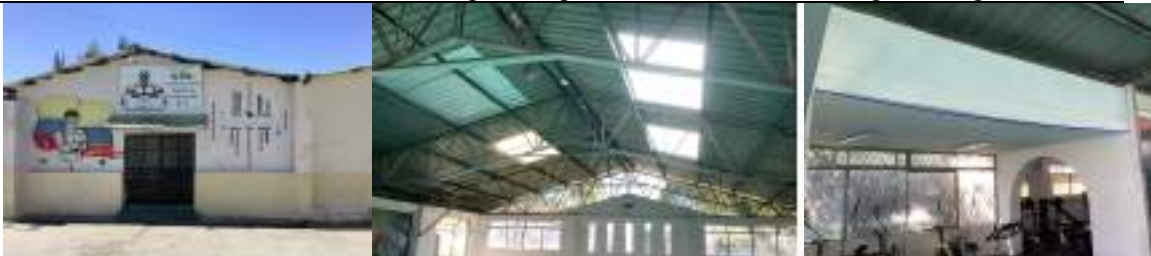
Tabla 166. Gimnasio

LUGAR: Gimnasio; Número de pisos, Tipo de edificio FEMA, Patologías en vigas

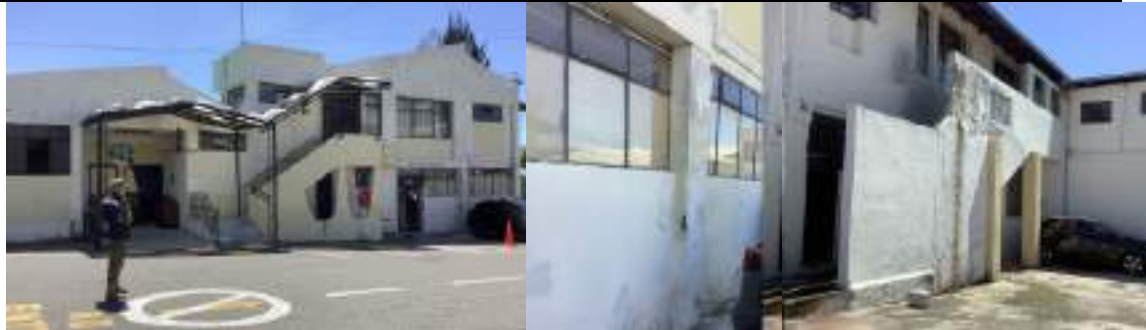
Tabla 167. Comedor oficiales

LUGAR: Comedor oficiales; Número de pisos, Patologías en columnas, Patologías en paredes

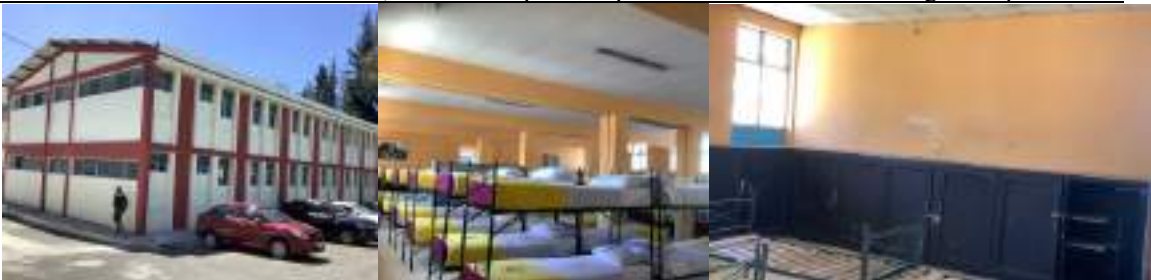
Tabla 168. Dormitorios alumnos

LUGAR: Dormitorios alumnos; Número de pisos, Tipo de edificio FEMA, Patologías en paredes

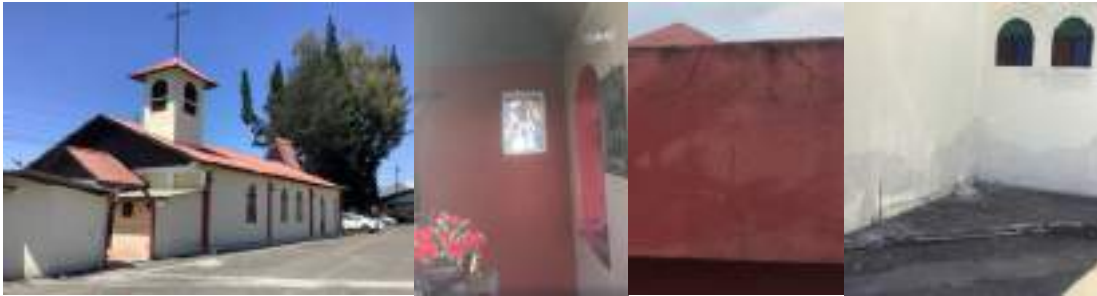
Tabla 169. Capilla

LUGAR: Capilla; Número de pisos, Tipo de edificio FEMA, Patologías en vigas, Patologías en paredes

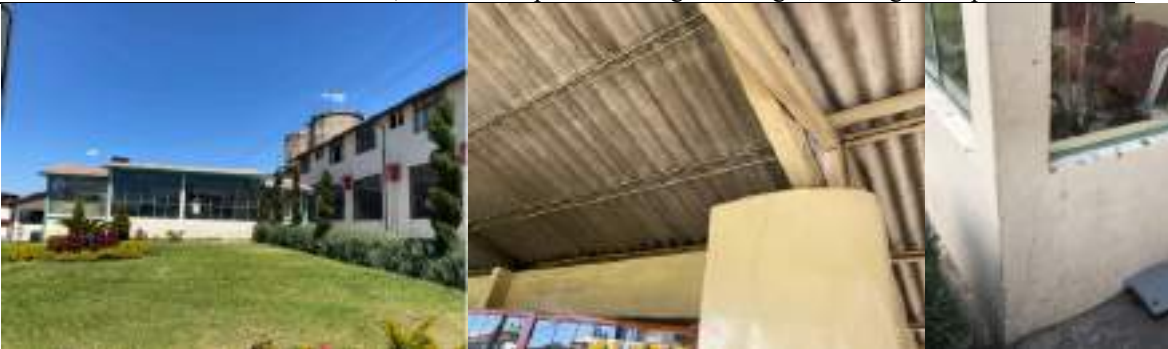
Tabla 170. Bar- Restaurante

LUGAR: Bar- Restaurante; Número de pisos, Patologías en vigas, Patologías en paredes

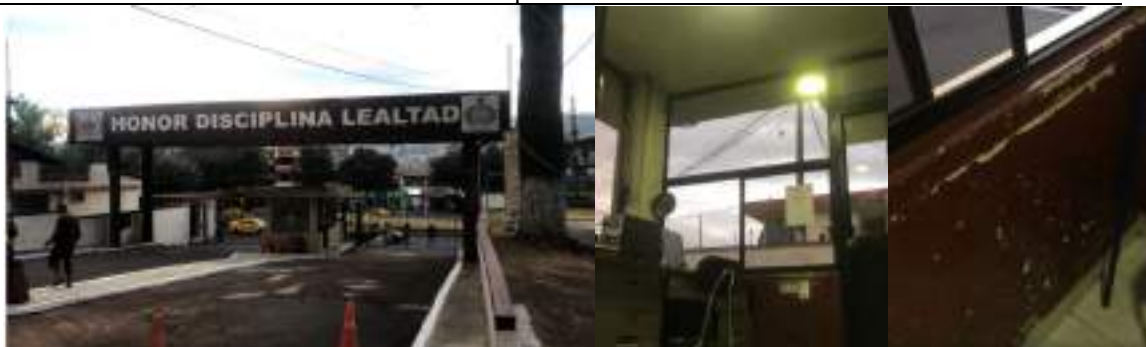
Tabla 171. Garita escuela de servicios

LUGAR: Garita escuela de servicios; Número de pisos, Tipo de edificio FEMA, Patologías en paredes
